REPORTE DE INSPECCIÓN DE SEGURIDAD VIAL

*Zona de Estudio Distrito Escolar de los Maestros
BOTNAR Desafío de Seguridad Vial Infantil*

CIUDAD DE COLIMA, MÉXICO, JULIO, 2018

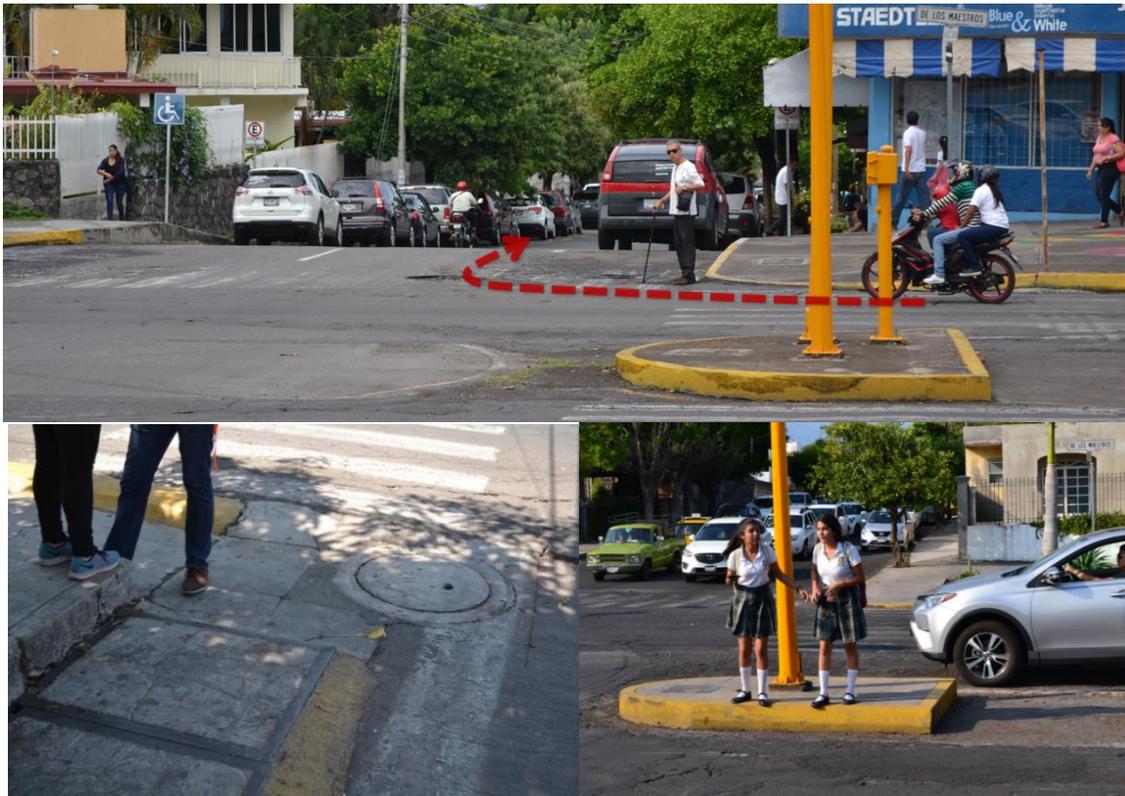
Hay desniveles en la zona de mediana. Los radios de giro de las guarniciones de las medianas son amplios y dan la lectura de permitir giros en U (retornos). Las zonas de espera en esquinas y medianas no cuentan con elementos que impidan el ingreso de vehículos sobre estas zonas de resguardo peatonal.

Figura 36 | CONDICIONES DE ÁREAS REDUCIDAS EN CAPACIDAD EN MEDIANAS, ESQUINAS Y SIN CONDICIONES DE ACCESIBILIDAD Y RESGUARDO PARA LOS PEATONES.

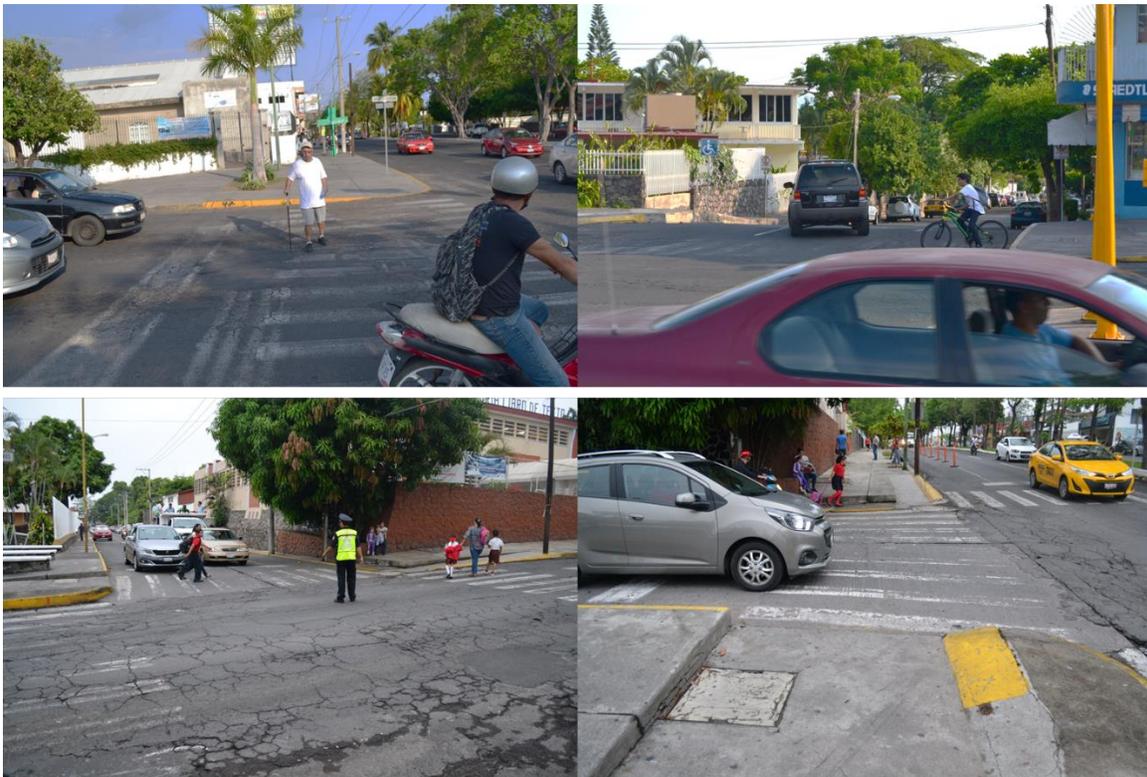
Figura 49 |CONDICIONES REGISTRADAS DURANTE VISITA A SITIO, EN LAS QUE SE CONFIRMA QUE LOS CONDUCTORES BLOQUEAN EL PASO PEATONAL (POSICIONÁNDOSE ENCIMA) PARA PODER REALIZAR LA MANIOBRA.

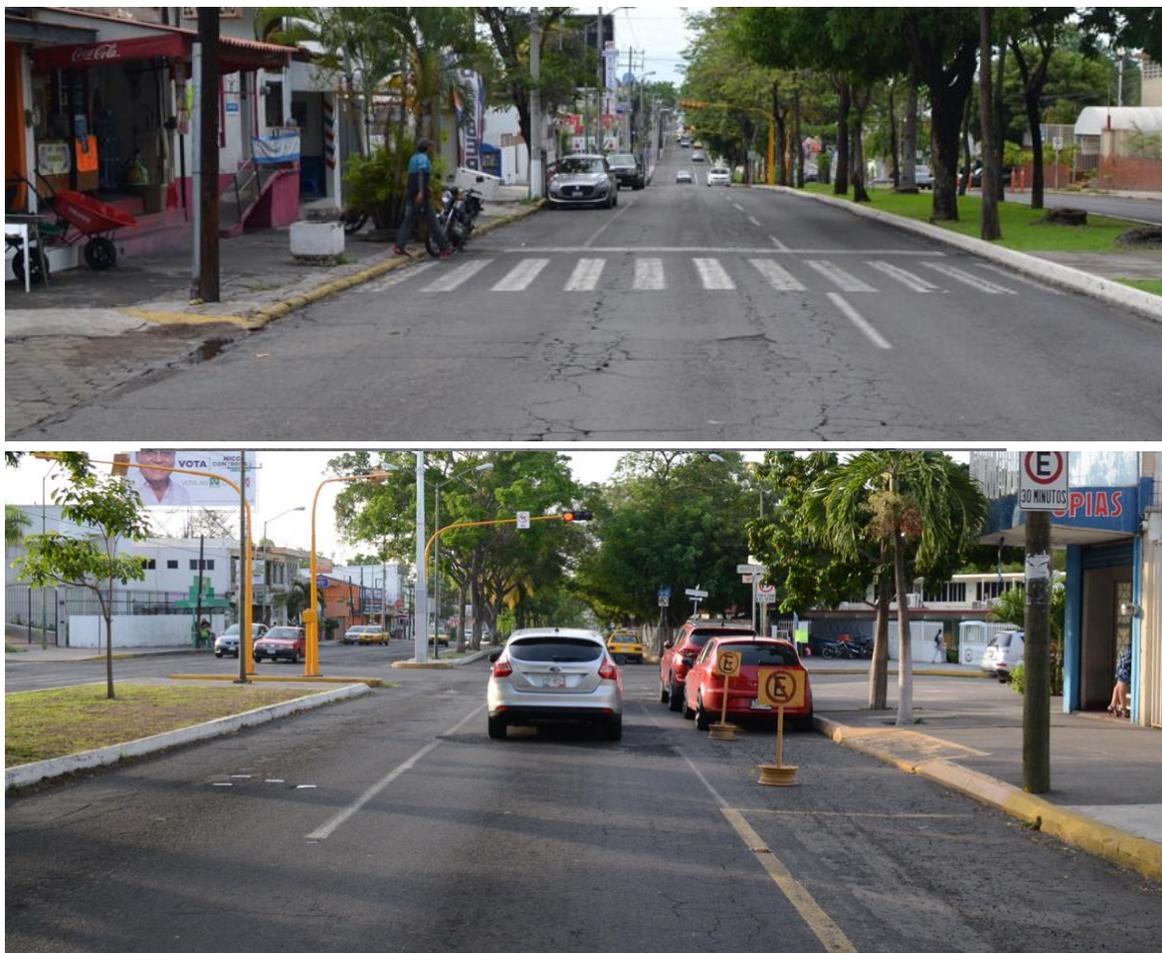
Figura 50 | CONDICIÓN PRESENTE EN EL ANCHO DE LA SECCIÓN VIAL EN LOS SENTIDOS DE CIRCULACIÓN ESTE Y OESTE, AV. DE LOS MAESTROS.

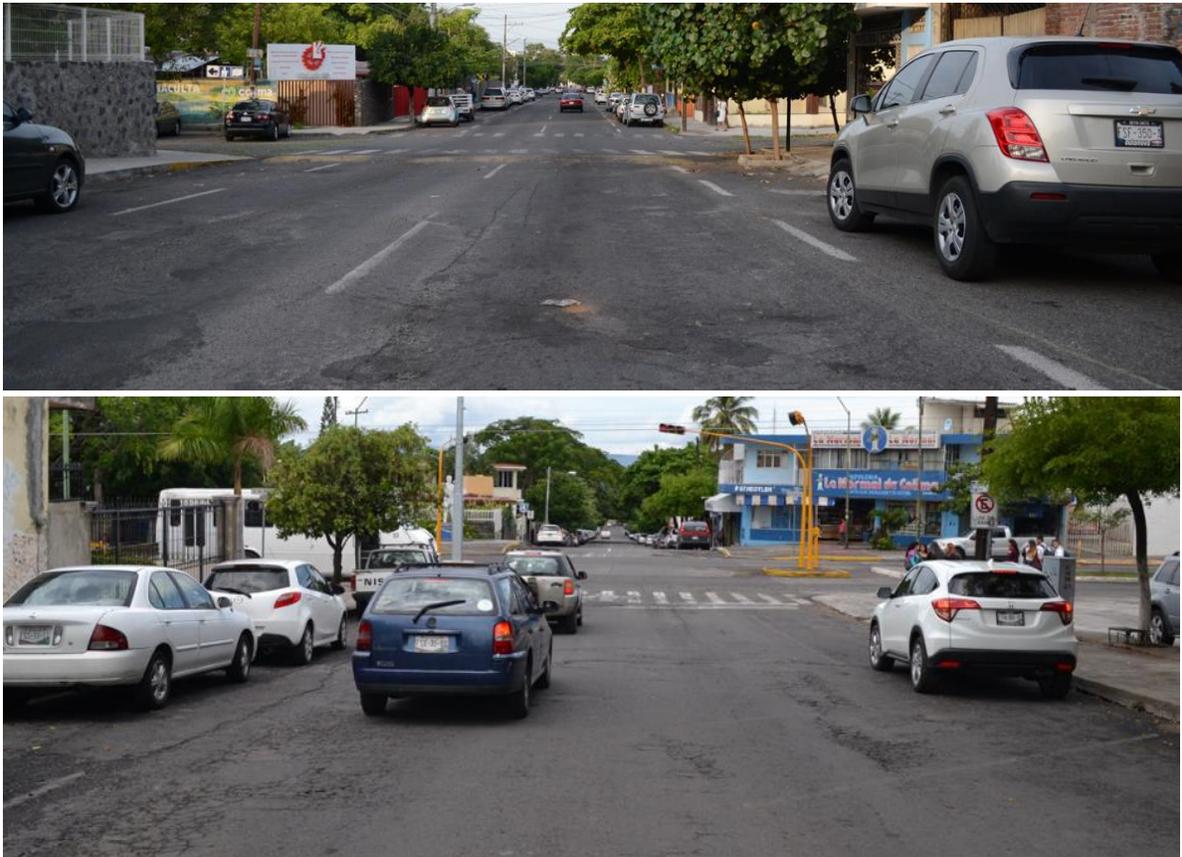
Figura 51 | CONDICIÓN PRESENTE EN EL ANCHO DE LA SECCIÓN VIAL EN EL SENTIDO DE CIRCULACIÓN SUR, CALLE AQUILES SERDÁN.

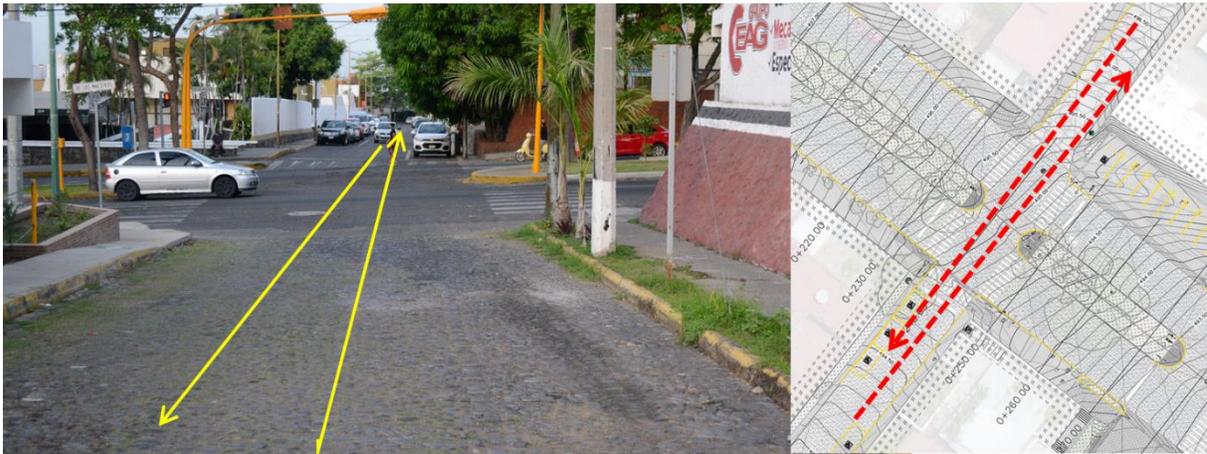
Figura 52 | CONDICIÓN TIPO DE DESFASE EN EL ALINEAMIENTO HORIZONTAL, QUE MOTIVA MANIOBRAS EVASIVAS EN LA INTERSECCIÓN.

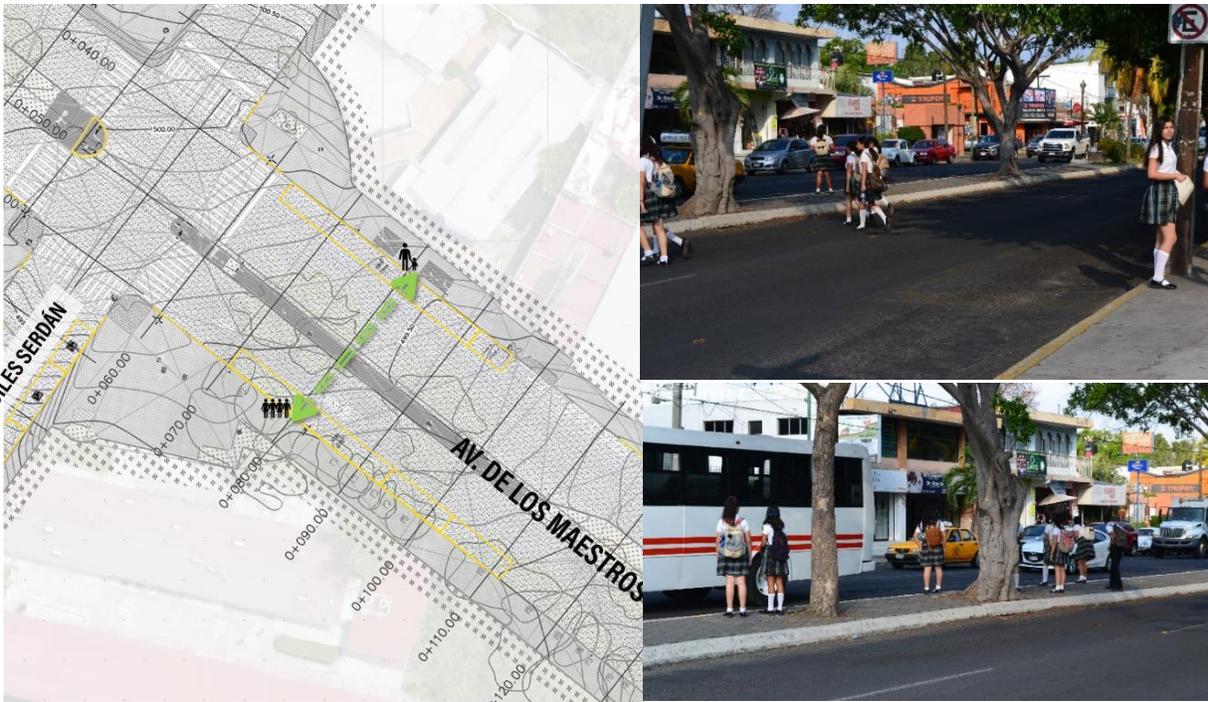
Figura 55 | CRUCE DE PEATONES FUERA DE ZONA SEGURA, GENERADA POR LA CONFIGURACIÓN EN “ESPEJO” DE LA PARADA DE TRANSPORTE PÚBLICO.

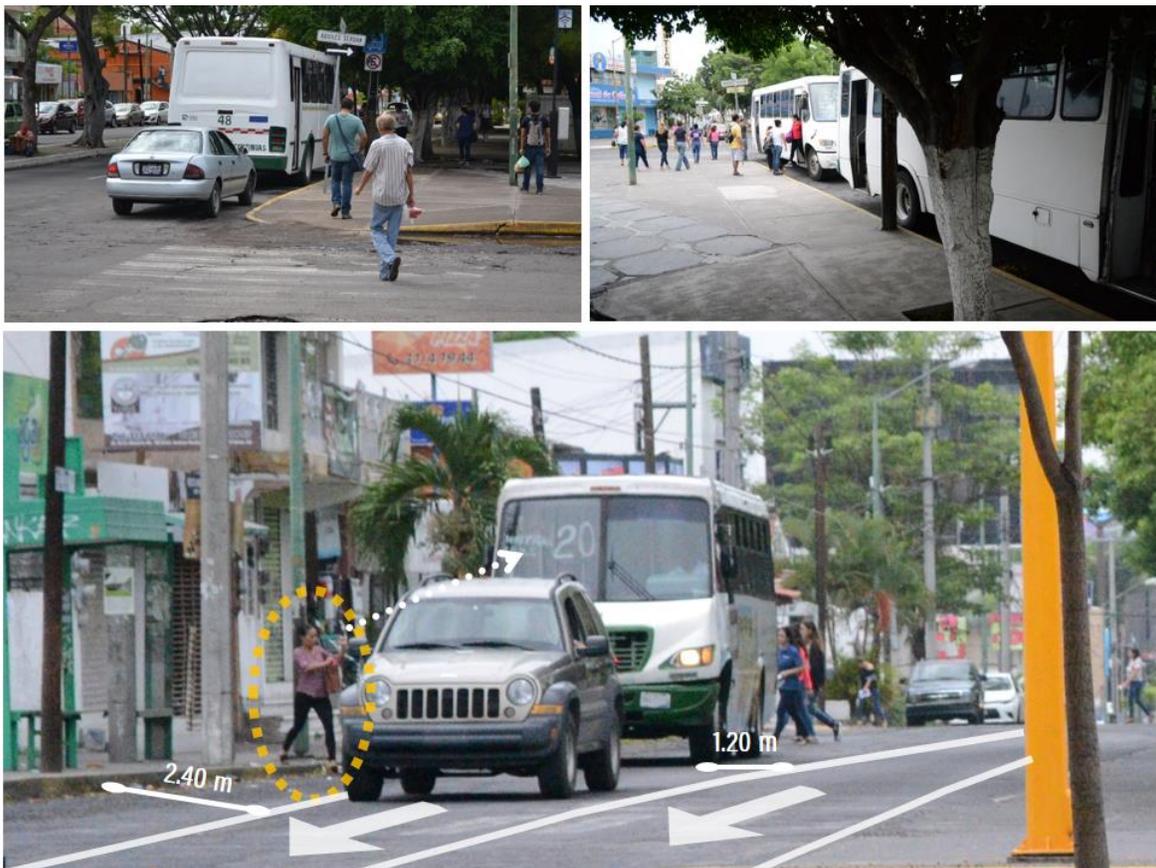
Figura 56 | MANIOBRAS IDENTIFICADAS COMO DE RIESGO PARA LOS USUARIOS DEL TRANSPORTE PÚBLICO Y LOS DEMÁS USUARIOS DEL ENTORNO.

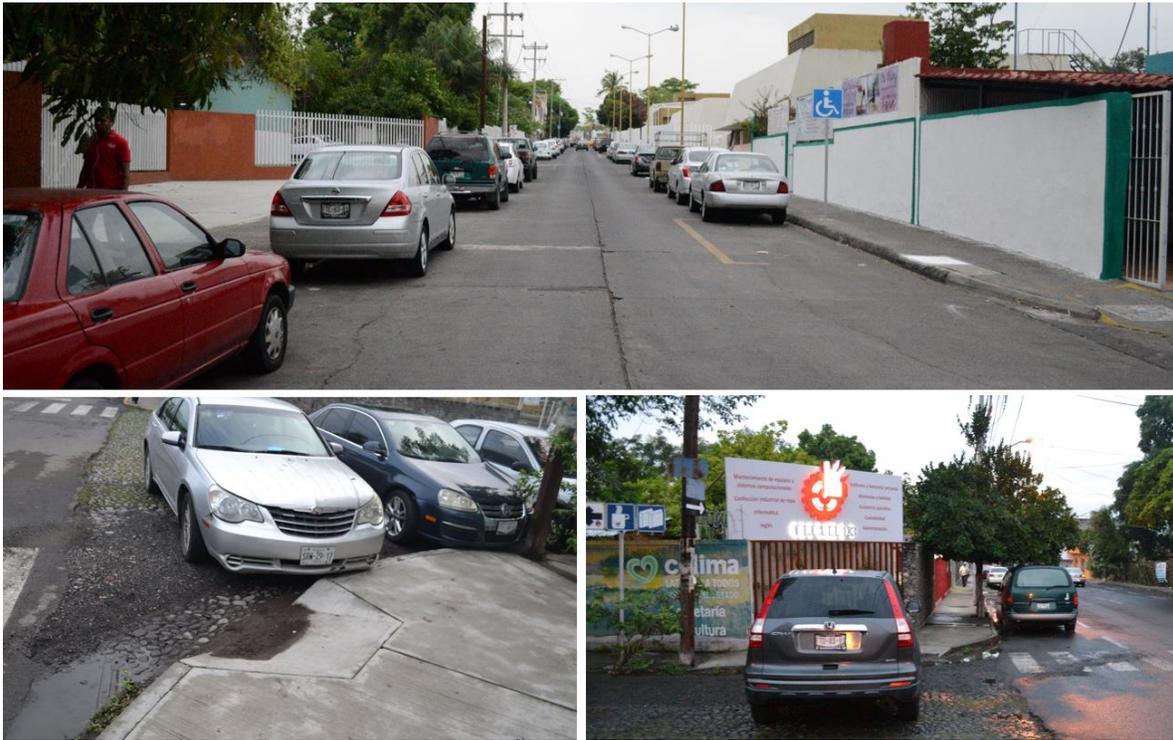
Figura 60 | ESTACIONAMIENTOS ILEGALES Y LEGALES, QUE SON UN OBSTÁCULO PARA LOS FLUJOS Y MOVIMIENTOS DE LOS USUARIOS VULNERABLES.

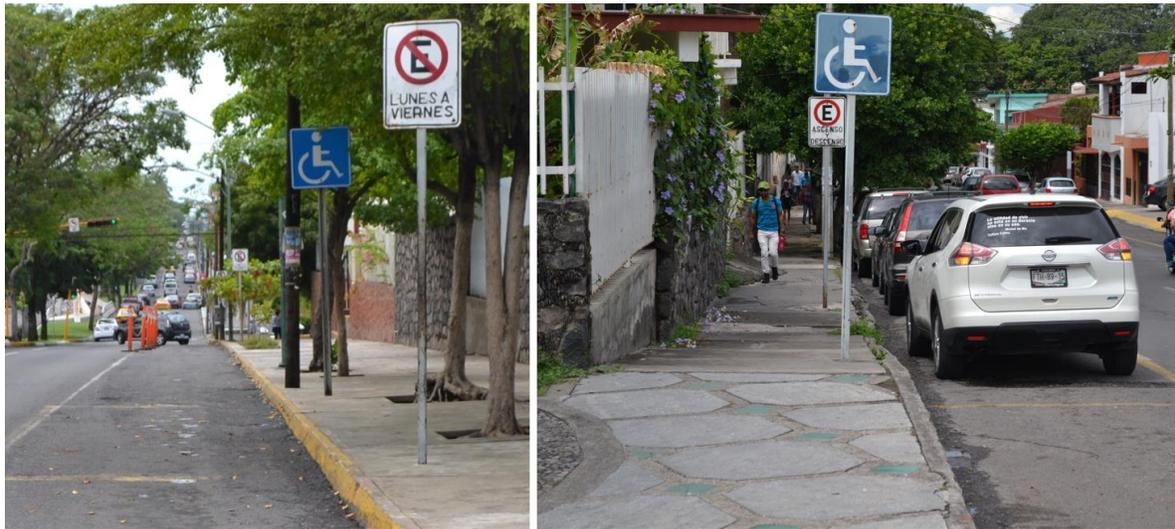
Figura 63 | INCONGRUENCIAS ESTABLECIDAS POR LA APLICACIÓN DE DOS REGLAMENTOS O NORMATIVAS AL MISMO TIEMPO SIN ATENDER PRIMERO LA FUNCIONALIDAD Y LA SEGURIDAD DE LA VÍA.

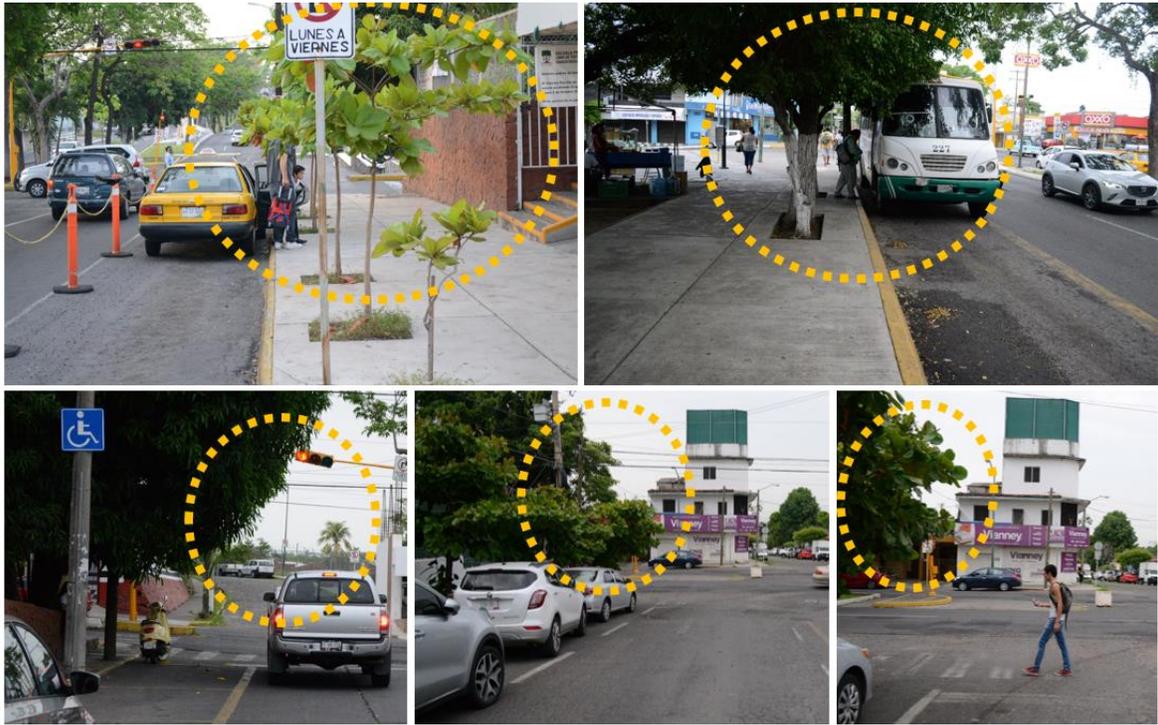
Figura 67 | CONDICIONES ACTUALES DE VEGETACIÓN.

Dar mantenimiento a la vegetación que esté ubicada en la vialidad, atendiendo el liberar el campo visual de los conductores y usuarios no motorizados del camino, así como estos individuos arbóreas que funjan como barrera u obstáculo físico del camino. Identificar la vegetación que esté posicionada y obstaculice la iluminación del sistema de alumbrado público. Atendiendo el mínimo impacto y daño a la vegetación.

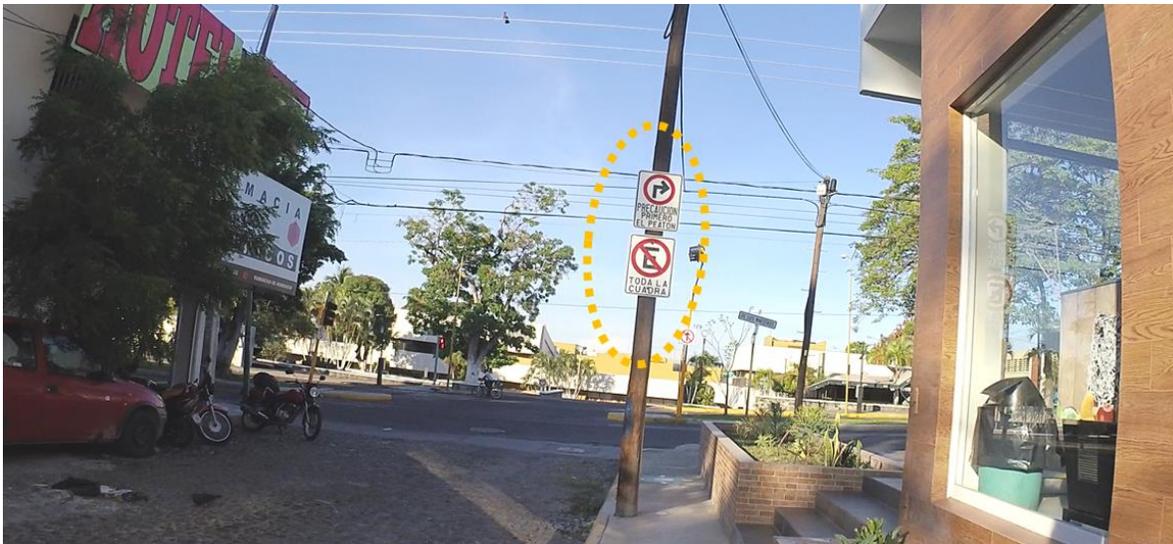
Figura 70 | CONDICIONES DE CONEXIÓN ENTRE LA AV. DE LOS MAESTROS Y CALLE LIBRO DE TEXTO.

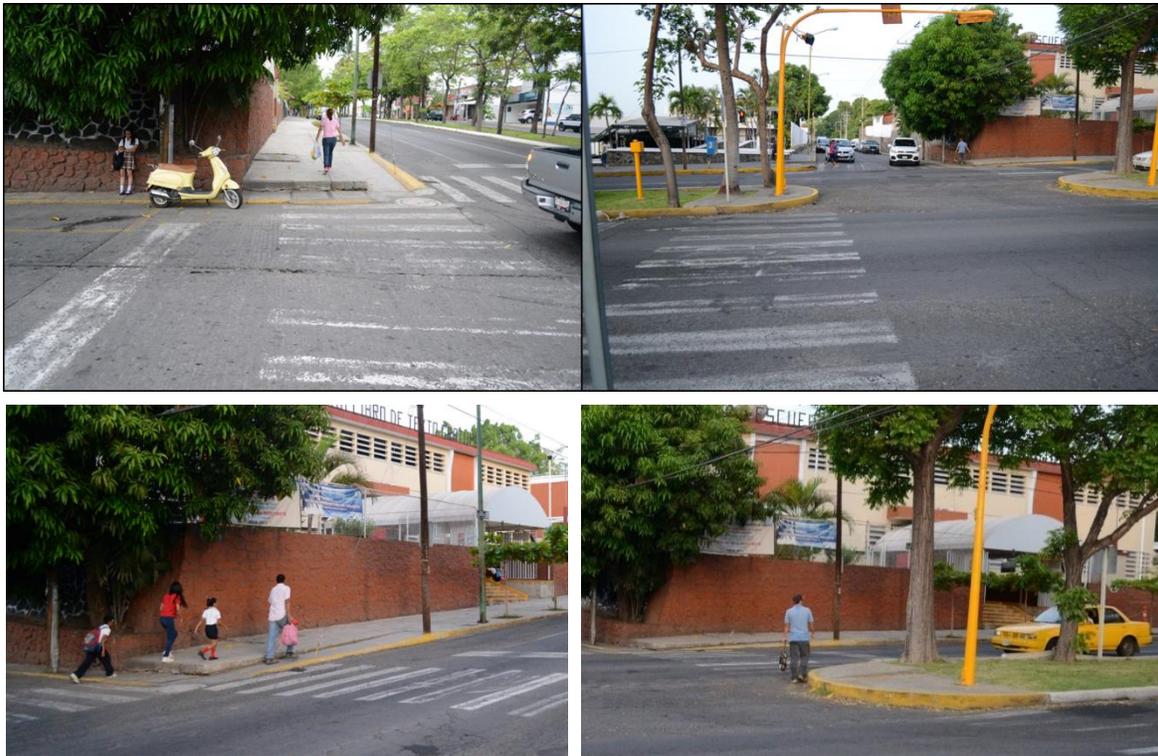
Figura 74 | CONDICIONES ACTUALES CON LAS SECCIONES EN DESNIVELES Y SATURADAS POR ELEMENTOS URBANOS.

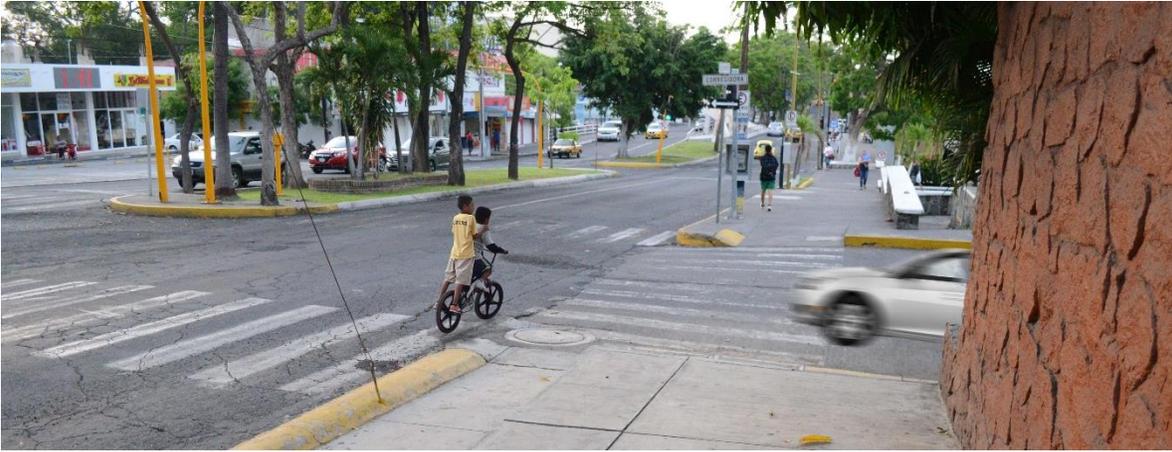
Figura 75 | RIESGO DE ATROPELLO ENTRE UN NIÑO Y EL PASO ADYACENTE DE UN CARRIL VEHICULAR.

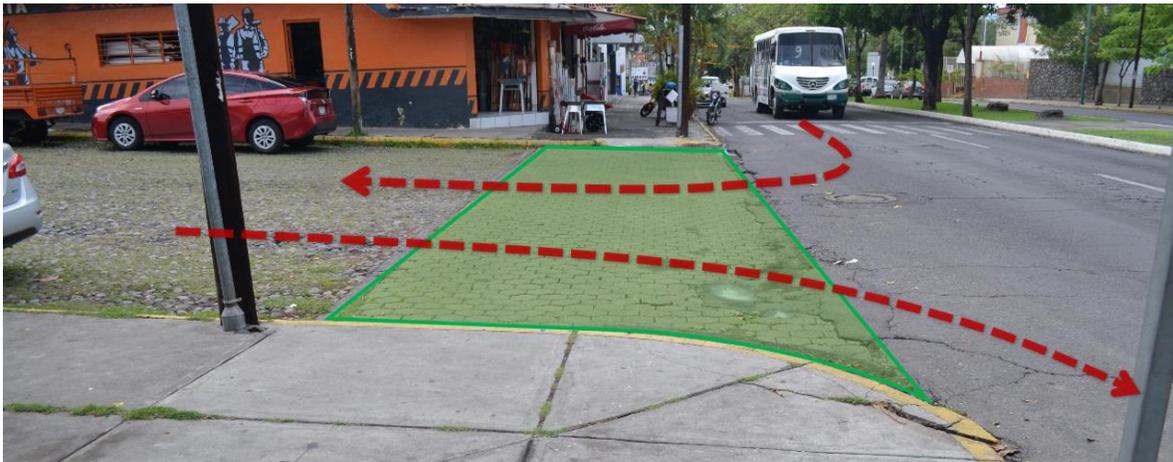
Figura 78 | CRUCE SOBRE CALLE PASEO DE LAS FLORES, FRENTE AL ACCESO PRINCIPAL DE LA ESCUELA SECUNDARIA "ENRIQUE CORONA MORFÍN", CON DOBLE SENTIDO DE CIRCULACIÓN Y UNA SECCIÓN DE 14.50 METROS, SIN RESGUARDOS.

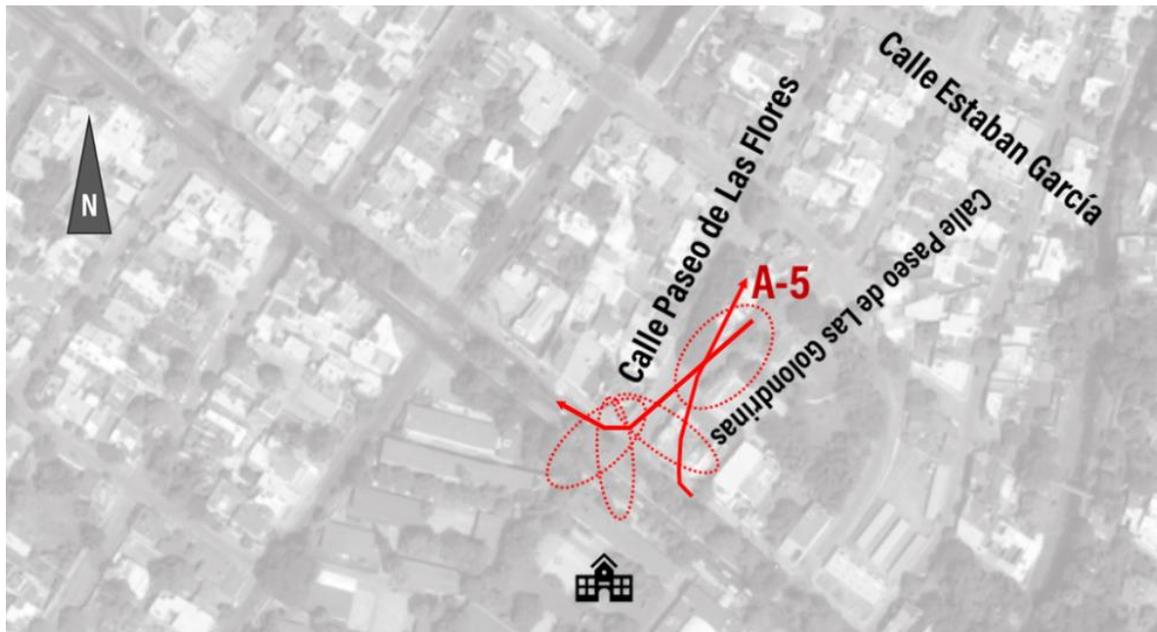
Figura 83 | ENTRECruzamiento DE FLUJOS ENTRE CALLE PASEO DE LAS FLORES PASEO DE LAS GOLONDRINAS, A 30 METROS DE LA APROXIMACIÓN A LA INTERSECCIÓN CON AV. DE LOS MAESTROS.

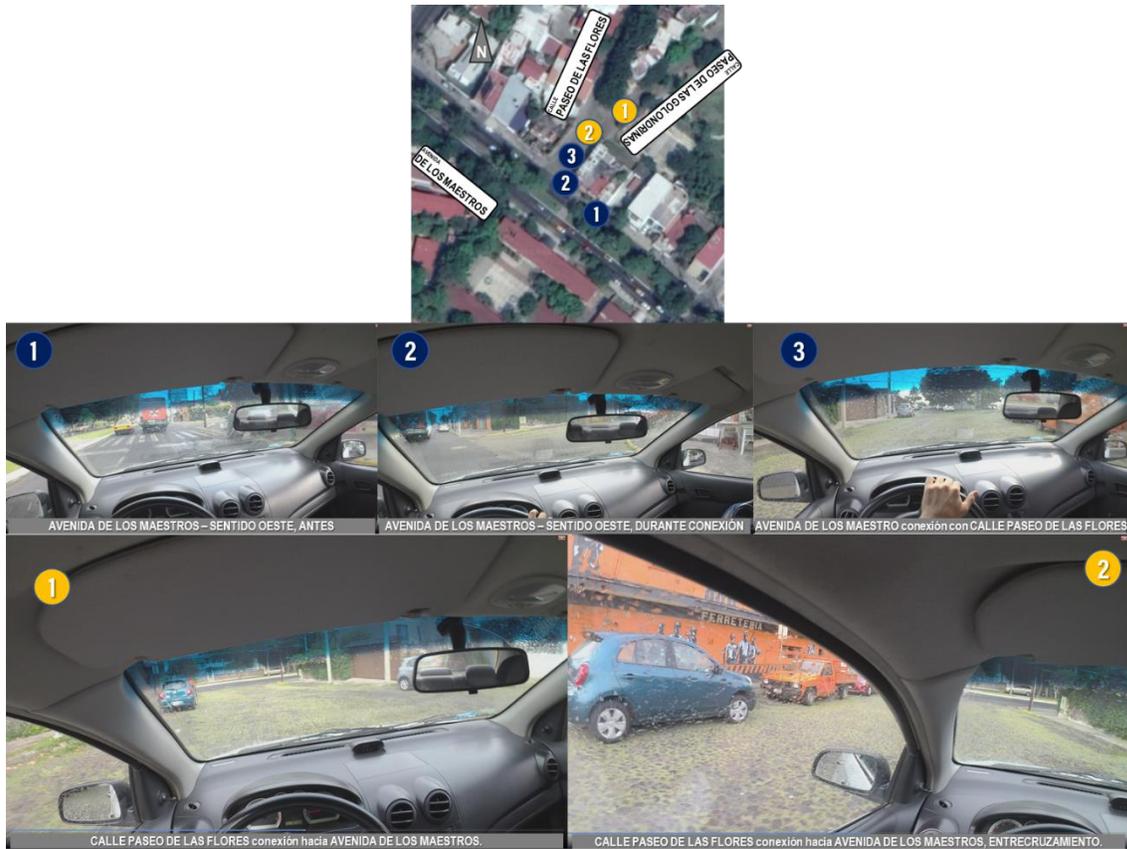
Figura 84 | IMÁGENES REGISTRADAS DEL ENFOQUE DE ESTE ENTRECruzAMIENTO DESDE LA CABINA DEL CONDUCTOR.

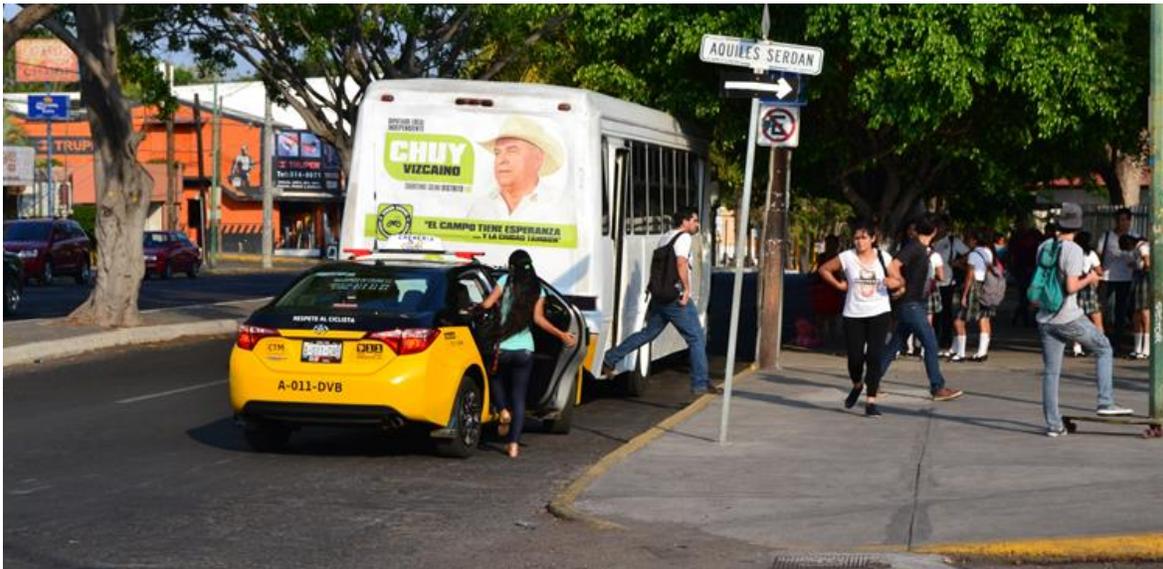
Figura 86 | ALINEAMIENTO HORIZONTAL ALEJADO DE LA GUARNICIÓN DE LA ACERA, POR EL FALTA DE MANTENIMIENTO EN VEGETACIÓN.

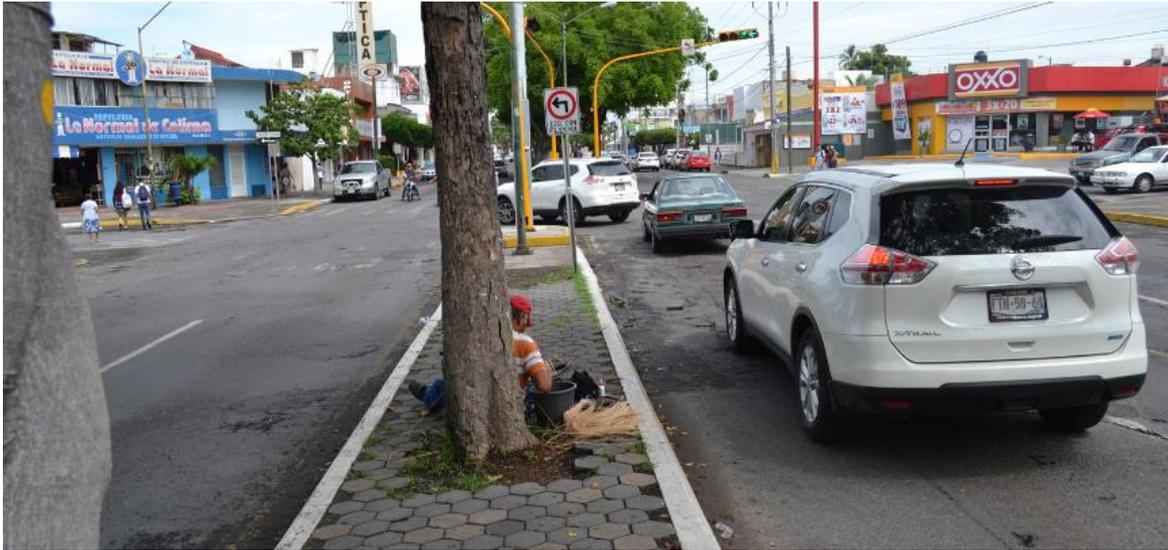
Figura 89 | LA MANIOBRAS ES PERMITIDA CON EL RIESGO QUE ESTO LE GENERA A LOS PEATONES Y LA DEMANDA EXISTENTE DE POBLACIÓN ESCOLAR.

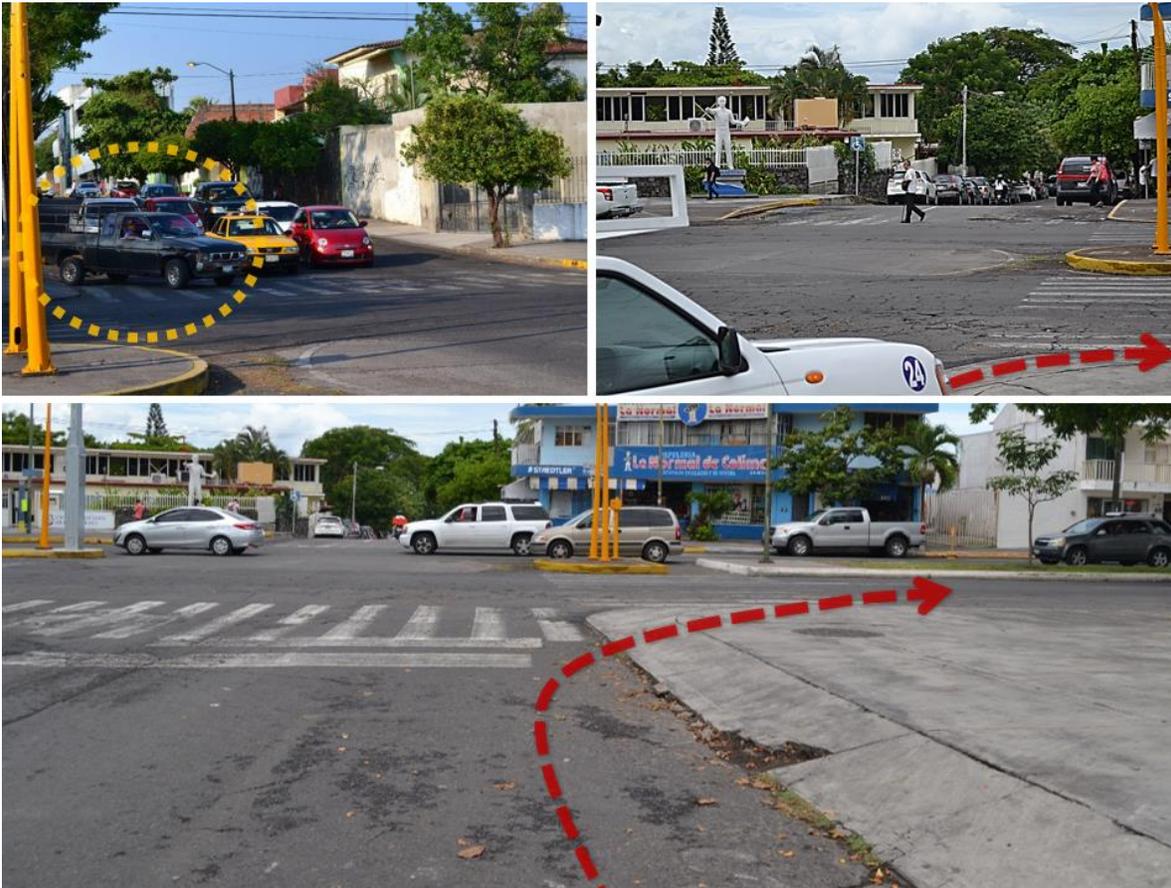
Figura 91 | CONDICIONES DE RESGUARDO Y PROTECCIÓN NULO A LOS USUARIOS VULNERABLES QUE ESPERAN EN LA ZONA DE LA ESQUINA.

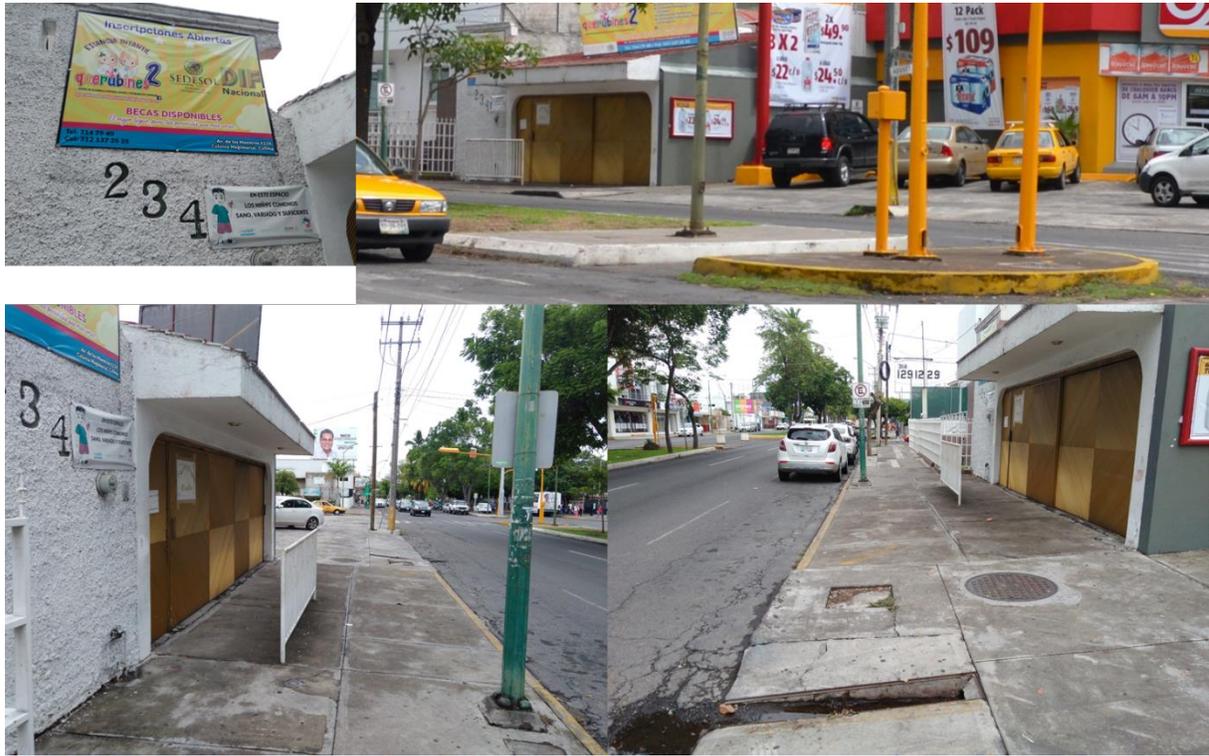
Figura 92 | UBICACIÓN Y RIESGO LATENTE EN LA PUERTA DE ENTRADA DE ESTA "GUARDERÍA" CON EL COMERCIO AL LADO.

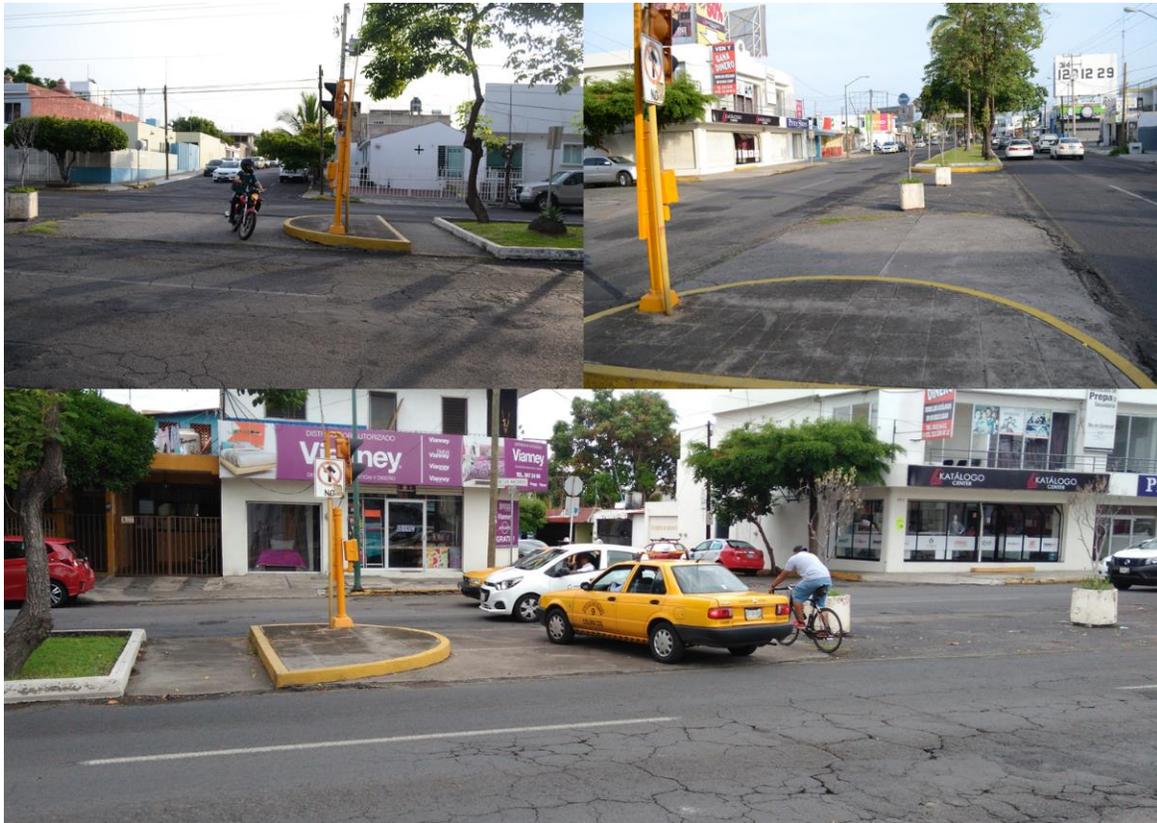
Figura 94 | CONDICIÓN PARCIAL DE CIERRE DE SECCIÓN DE MEDIANA, LO QUE HABILITA EN EL MOMENTO QUE SE ABRE EL CONFINAMIENTO A QUE SE PUEDA FÁCILMENTE EVADIR.

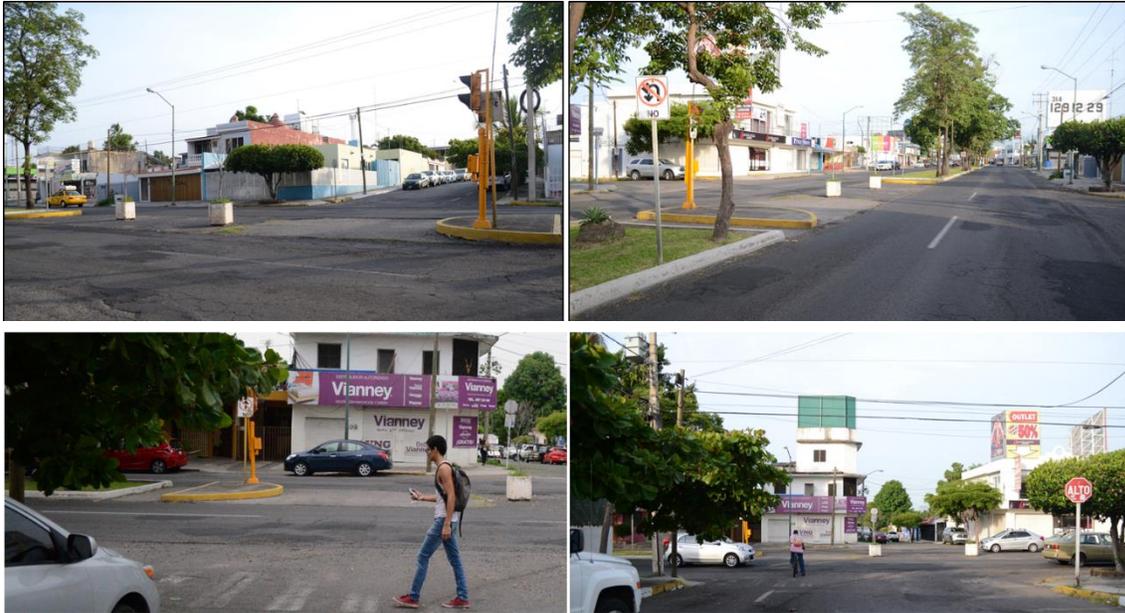
Figura 95 | CONDICIÓN DE APERTURA EN LA SECCIÓN VIAL DE LA MEDIANA Y LA SUMA AL RIESGO CON UNA FALTA DE MANTENIMIENTO DE LA VEGETACIÓN.

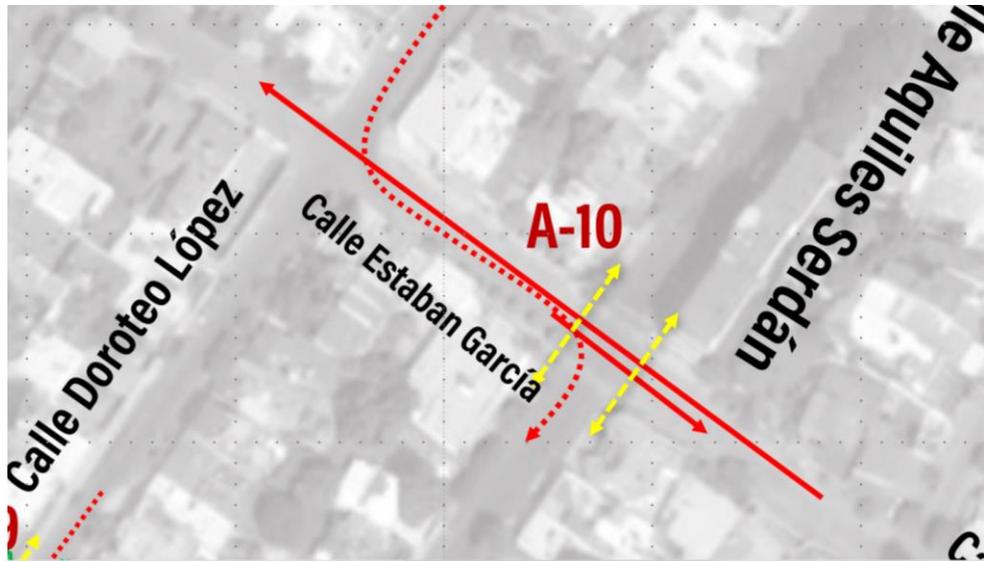
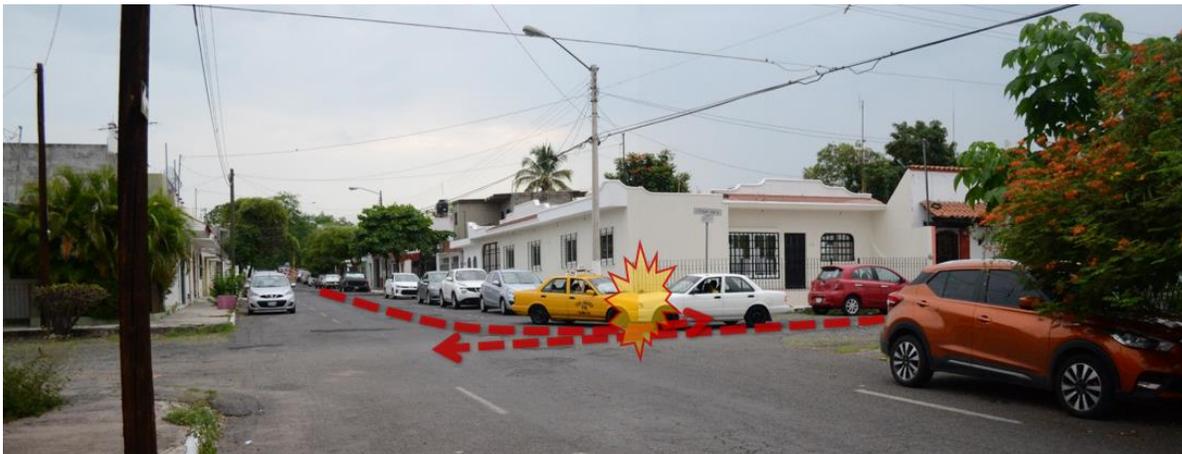
Hoy en día, los sentidos viales de la operación de la calle Esteban García, se permite doble, lo que involucra un riesgo mayor en las maniobras de atención de los peatones al llegar a la intersección, además, de generar vueltas en intersecciones con bajo radio de giro, que ambos casos, las probabilidades de colisiones y atropellos son más frecuentes ante un error mínimo.

Figura 97 | RIESGO DE SENTIDOS VIALES EN CALLE ESTABAN GARCÍA.

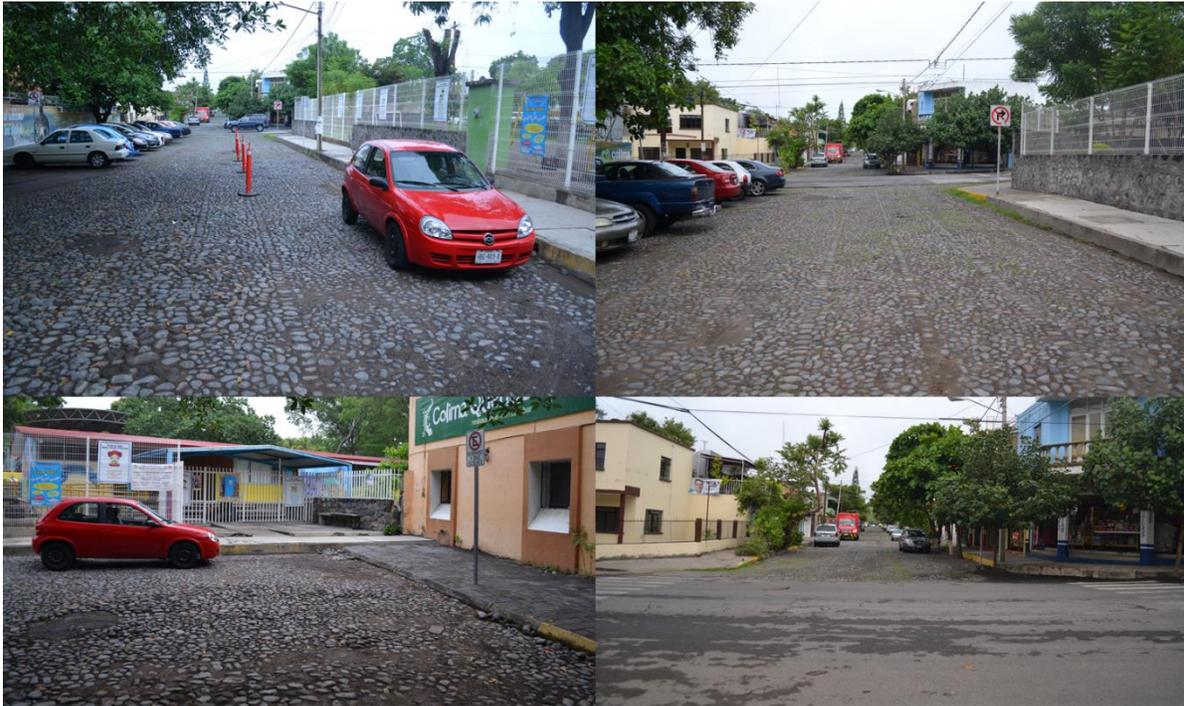
Figura 107 | CONDICIONES PRESENTES EN EL ENTORNO DEL ACCESO A LA ESCUELA PREESCOLAR-KINDER, IGNACIO MANUEL ALTAMIRANO.

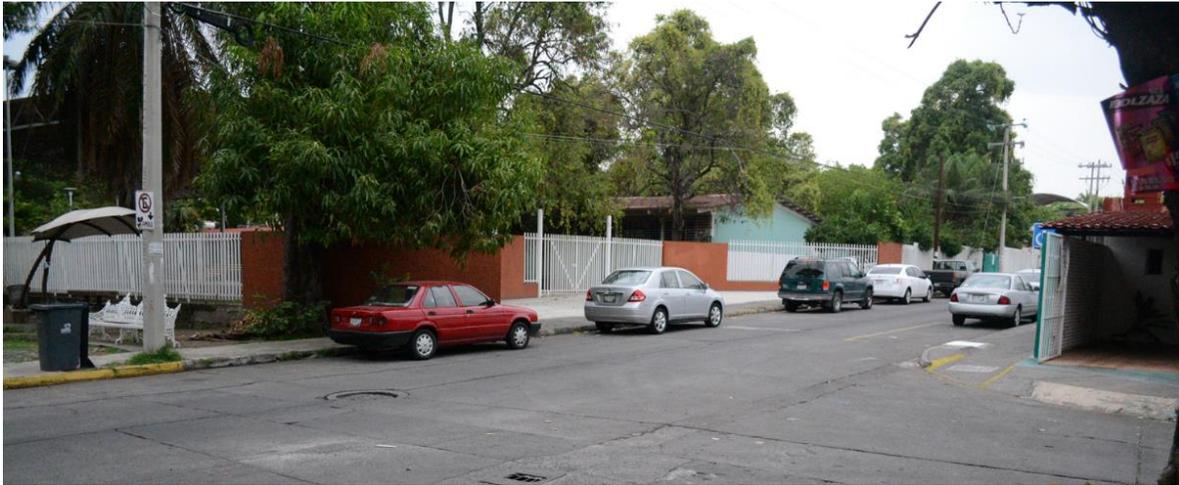
Figura 108 | ESTACIONAMIENTO PERMITIDO Y QUE BLOQUEA EL ACCESO DE LA ESCUELA.

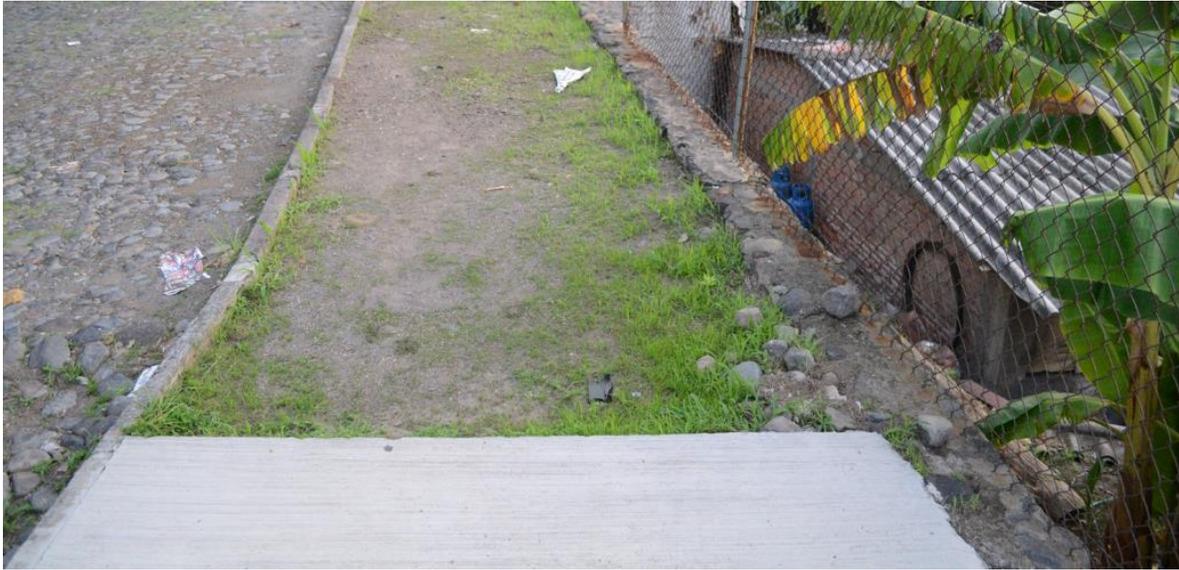
Figura 111 | CONDICIÓN DE DISCONTINUIDAD DE ACERA, SUPERFICIE SIN PAVIMENTO.
