AVALÚO

BEECHCRAFT SUPER KING AIR B200, NUMERO DE SERIE BB-1958, MATRICULA XC-CLQ, CON DOS MOTORES TURBOHÉLICE, AÑO 2006.

SOLICITANTE: GOBIERNO DEL ESTADO DE COLIMA

FECHA DEL AVALÚO : JULIO 4 DE 2016

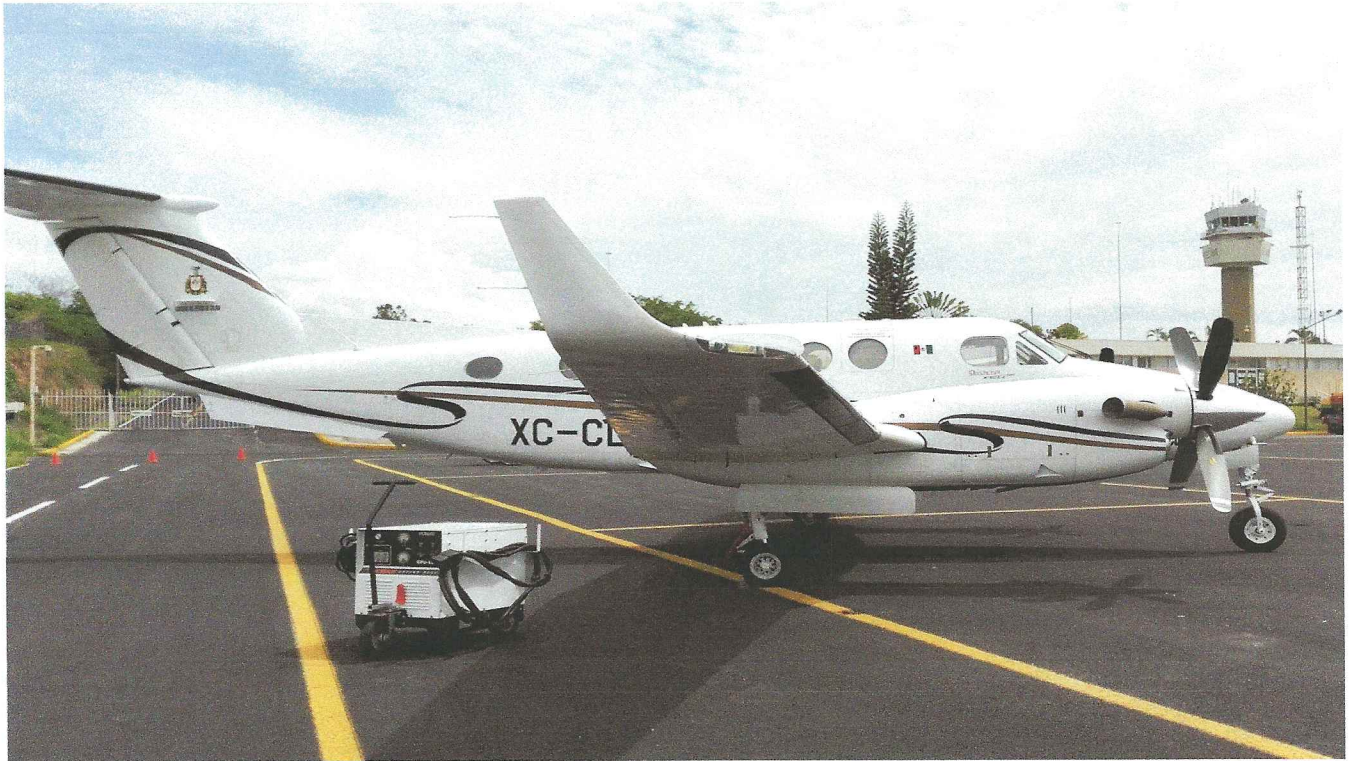
- ⇒ LA AERONAVE ESTA EN MUY BUENAS CONDICIONES DE CONSERVACIÓN, SIN HUELLAS DE GOLPES, CORROSIÓN, SULFATACIÓN O REMACHES FLOJOS, CON SOLIDEZ E INTEGRIDAD FÍSICA.
- ⇒ LA PINTURA SE ENCUENTRA, EN LO GENERAL, EN BUENAS CONDICIONES. SE ENCONTRARON DAÑOS POR ABRASIÓN EN BORDES DE ATAQUE DEL ALA, CERCA DE LAS BARQUILLAS DE LOS MOTORES.
- ⇒ LAS MICAS DE VENTANILLAS Y PARABRISAS ESTÁN EN BUENAS CONDICIONES, CON RAYONES LIGEROS EN VENTANILLAS.
- ⇒ EL TIEMPO DE VUELO DE ESTA UNIDAD ES UN 40% INFERIOR AL PROMEDIO PARA ESTAS AERONAVES.
- ⇒ LA AERONAVE SE ENCUENTRA AL CORRIENTE DE LOS SERVICIOS DE MANTENIMIENTO PROGRAMADO Y DE LA APLICACIÓN DE BOLETINES DE SERVICIO OBLIGATORIOS Y DIRECTIVAS DE AERONAVEGABILIDAD.

VISTA EXTERIOR DE LA AERONAVE

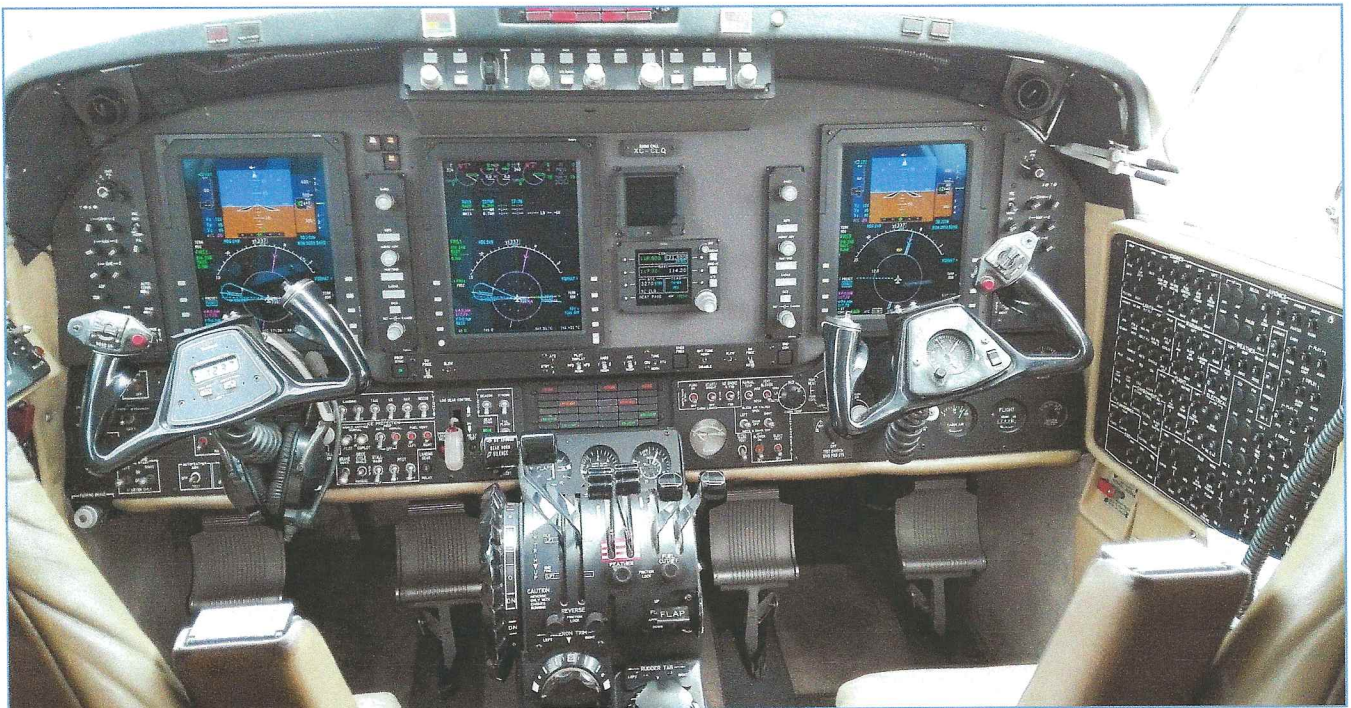
- ⇒ LA AERONAVE TIENE COMO EQUIPO DE LÍNEA EL SISTEMA COLLINS PROLINE 21, CON SISTEMA ELECTRÓNICO DE DESPLIEGUE DE INFORMACIÓN DE VUELO (EFIS) DE TRES PANTALLAS Y STAND-BY (ESIS), SISTEMA INTEGRADO DE CONTROL DE VUELO, GPS, SISTEMAS DE PREVENCIÓN DE COLISIÓN Y DE AVISO DE PROXIMIDAD AL TERRENO Y GRABADORA DE VOZ. CUENTA CON LOS EQUIPOS REQUERIDOS POR LAS NORMAS VIGENTES.
- ⇒ LA AERONAVE ESTA CERTIFICADA PARA VUELO IFR Y CUENTA CON EL EQUIPO NECESARIO PARA CERTIFICACIÓN RVSM.
- ⇒ LOS EQUIPOS E INSTRUMENTOS ESTÁN COMPLETOS Y EN OPERACIÓN.

TABLERO DE INSTRUMENTOS

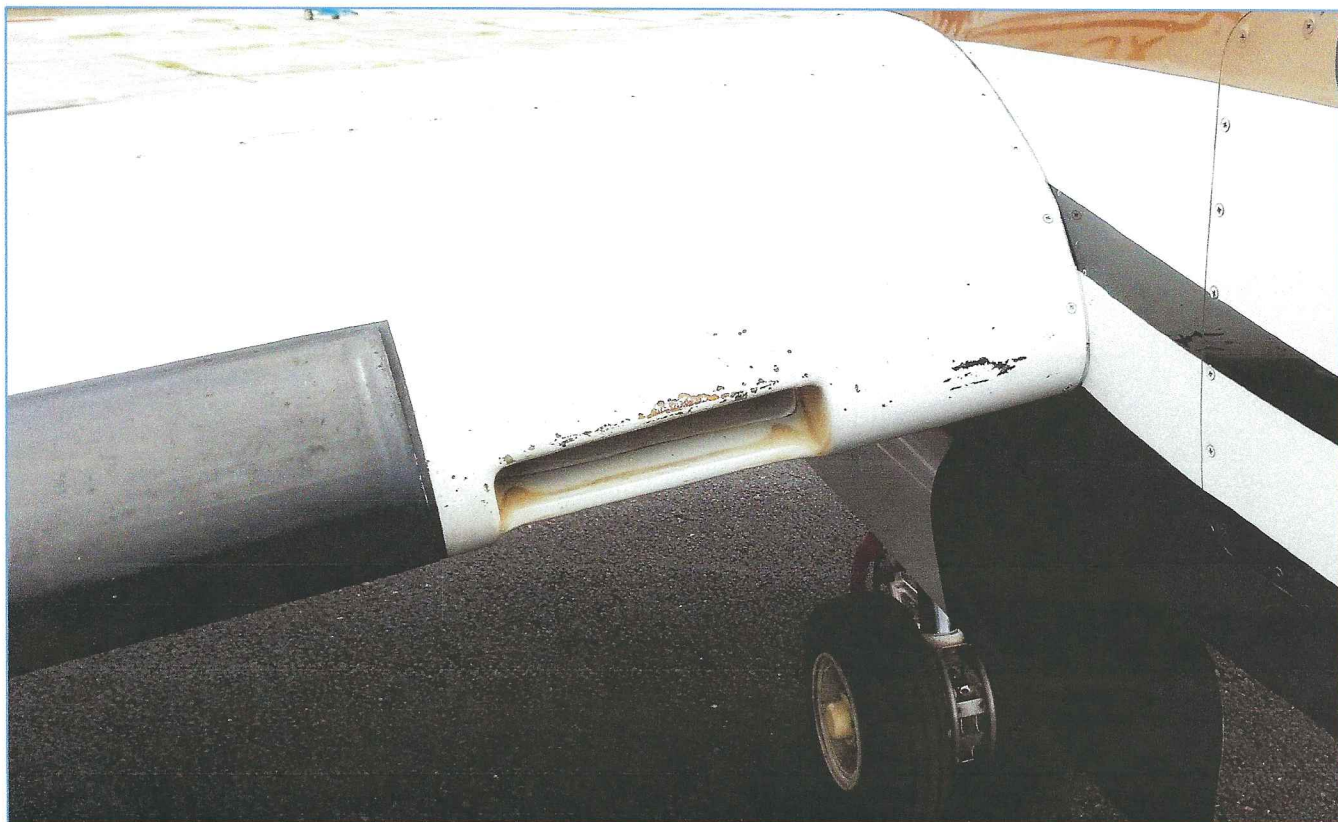
- ⇒ LAS BOTAS DE DESHIELO EN BORDES DE ATAQUE Y HÉLICES SE ENCUENTRAN EN BUENAS CONDICIONES, ASÍ COMO LAS MANGUERAS DE DESHIELO DE LOS FRENOS.

BORDE DE ATAQUE ALA DERECHA

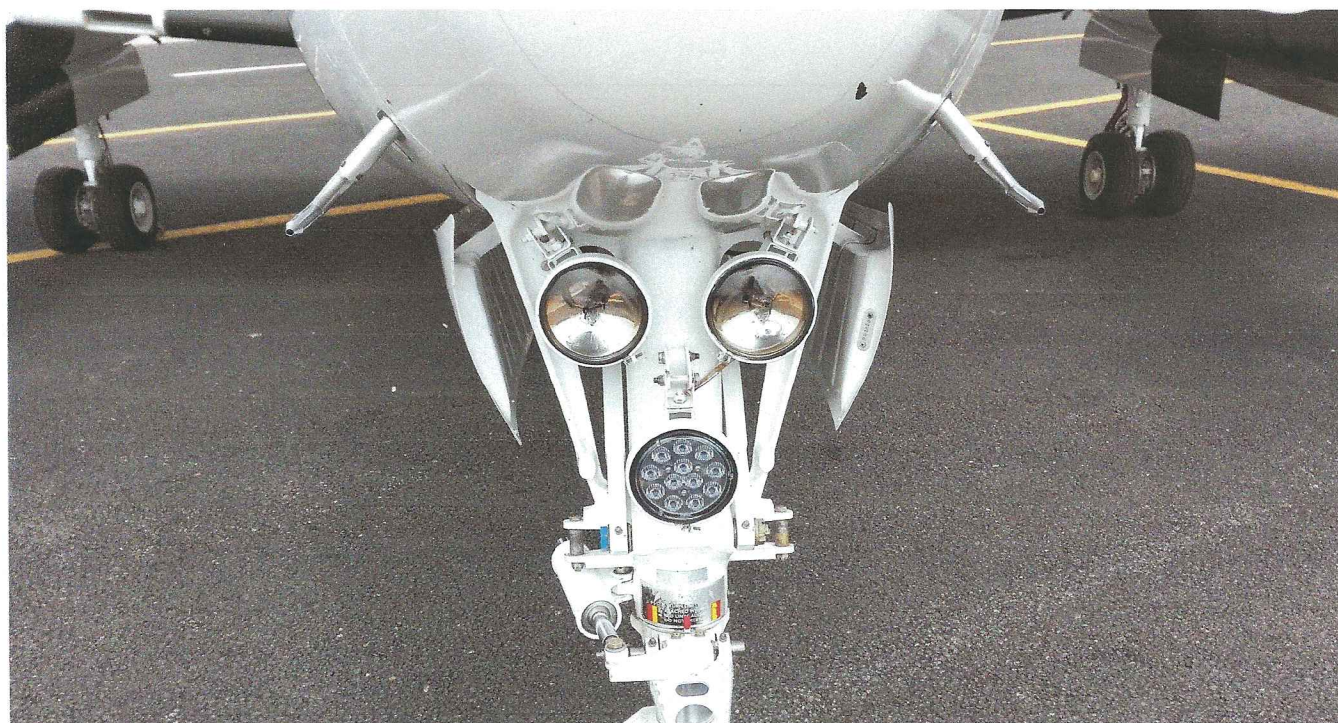
- ⇒ LA AERONAVE TIENE UN SISTEMA DE DESHIELO EN LOS FRENOS.
- ⇒ LAS PIERNAS, MANGUERAS, POZOS DEL TREN DE ATERRIZAJE Y FRENOS SE APRECIAN EN BUENAS CONDICIONES, LIMPIOS Y SIN FUGAS APARENTES. LAS LLANTAS ESTÁN EN BUENAS CONDICIONES, CON DESGASTE NORMAL. LAS MANGUERAS DEL SISTEMA DE CALEFACCIÓN ESTÁN EN BUENAS CONDICIONES.

LUZ DE ATERRIZAJE EN TREN DE NARIZ
