AVALÚO DE MAQUINARIA Y EQUIPO.

No. Avalúo : N°21-2016

SAYTO KINTARO 125

Gobierno del Estado No. Avalúo : N°21-2016
DEPOSITO MEDELLIN

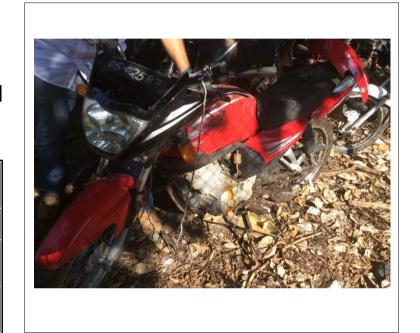
MOTOCICLETA SAYTO KINTARO 125 2011 ROJA EN MAL ESTADO. NÚMERO DE SERIE LAPPCJS66B0000005. NÚMERO DE INVENTARIO 05-02587. LA MOTOCICLETA SE ENCUENTRA CON GOLPES, RASPONES, PINTURA EN MAL ESTADO Y MOTOR DESVIELADO.
