# Auditoría de seguridad vial

Tramo: Av. Liceo de Varones  
Localización: Colima, Colima

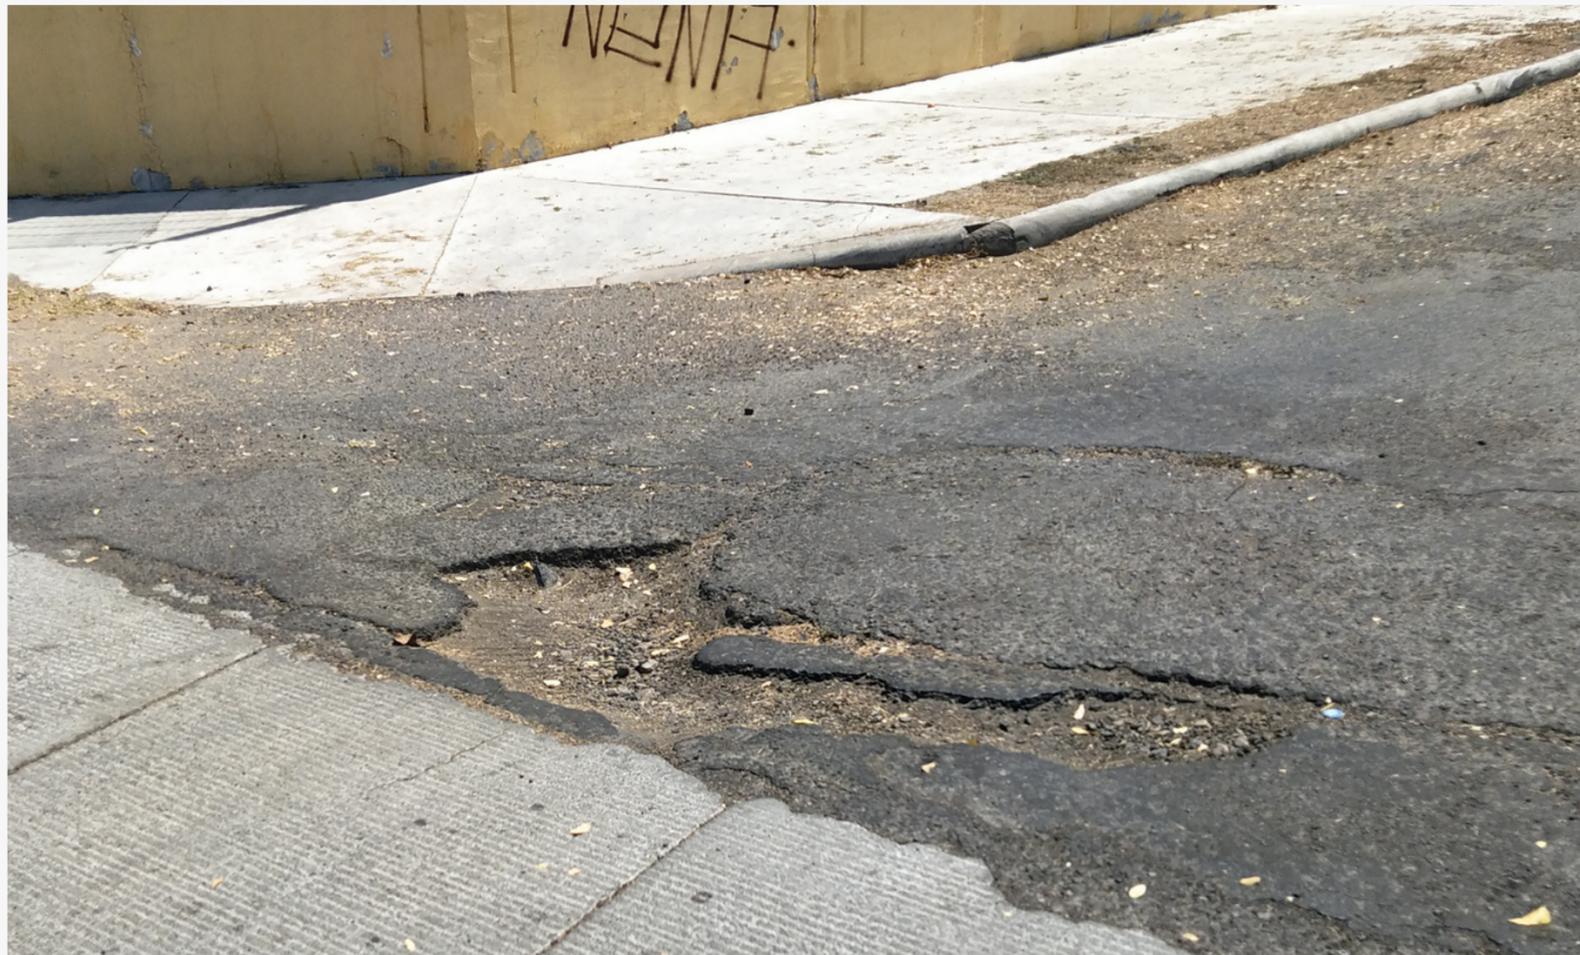
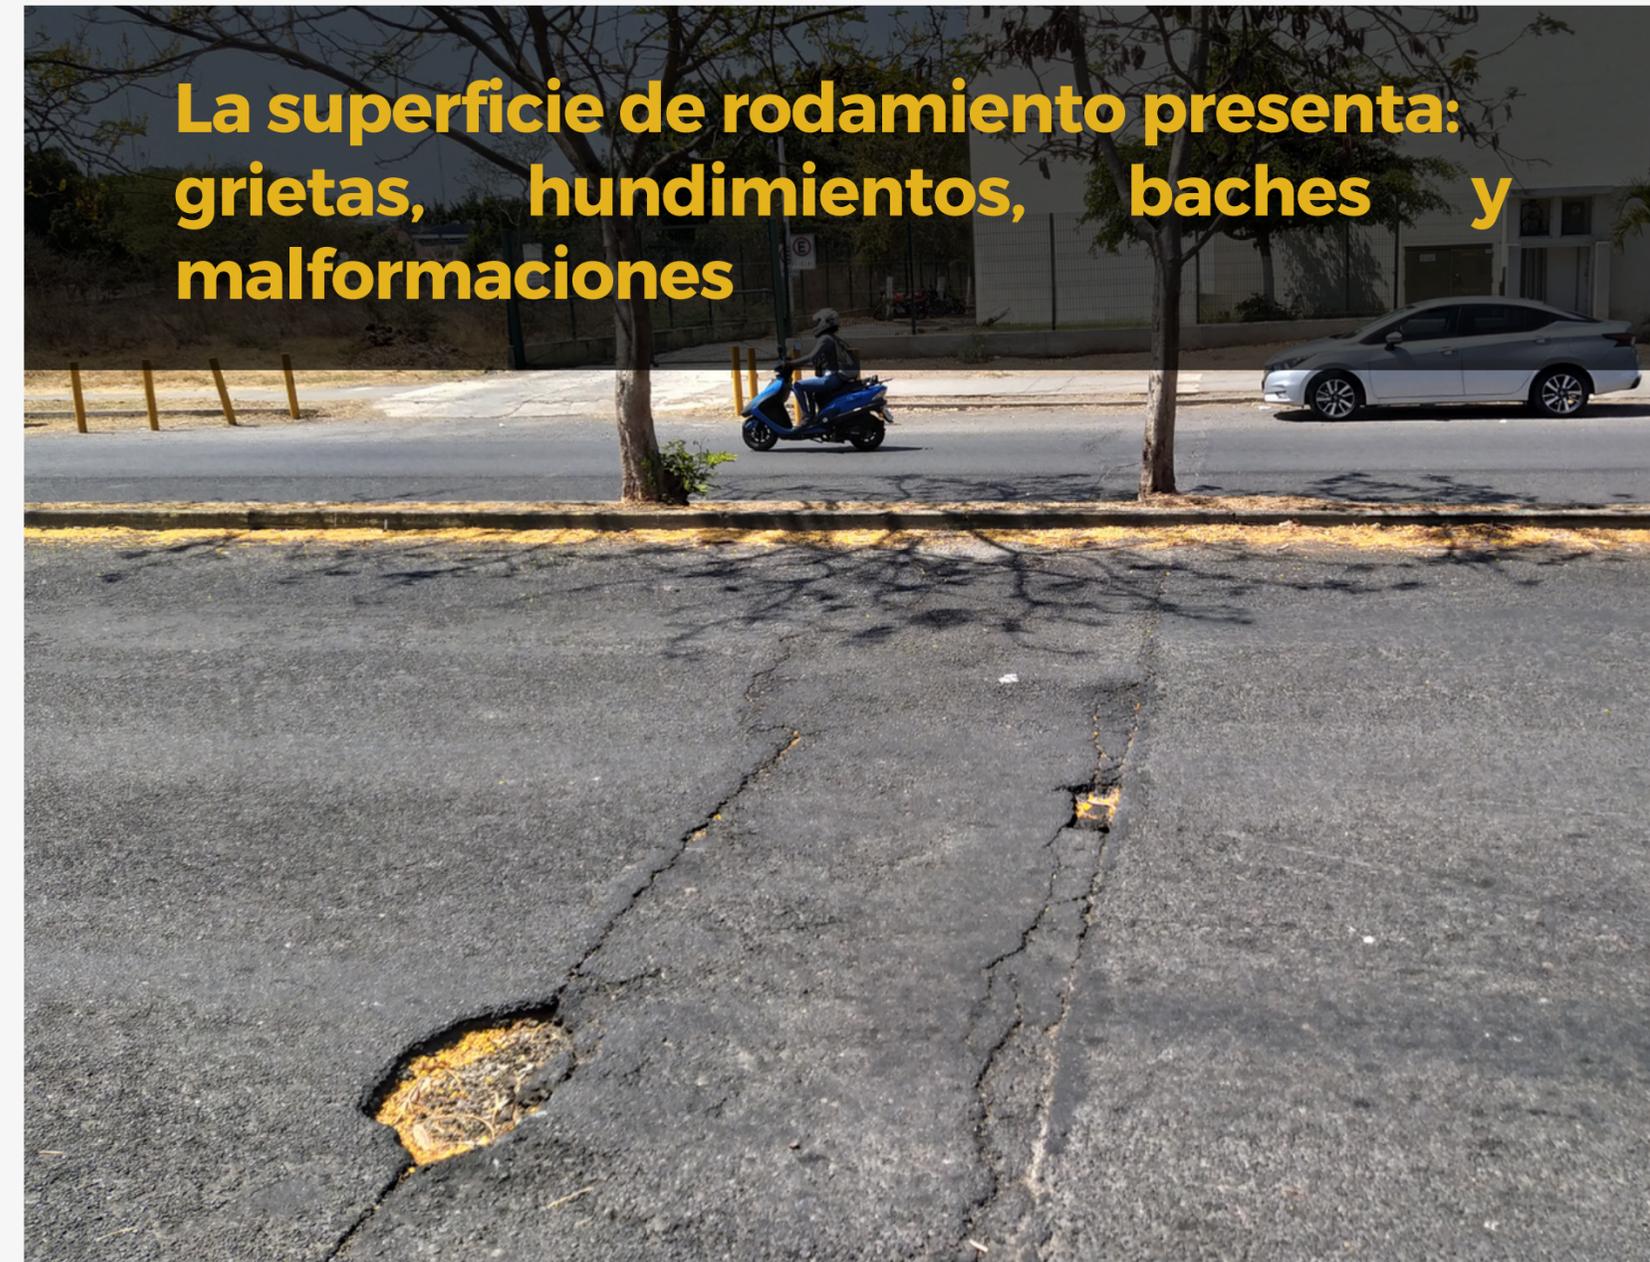
Evidentes afectaciones físicas a lo largo del tramo

La superficie de rodamiento presenta:  
grietas, hundimientos, baches y  
malformaciones

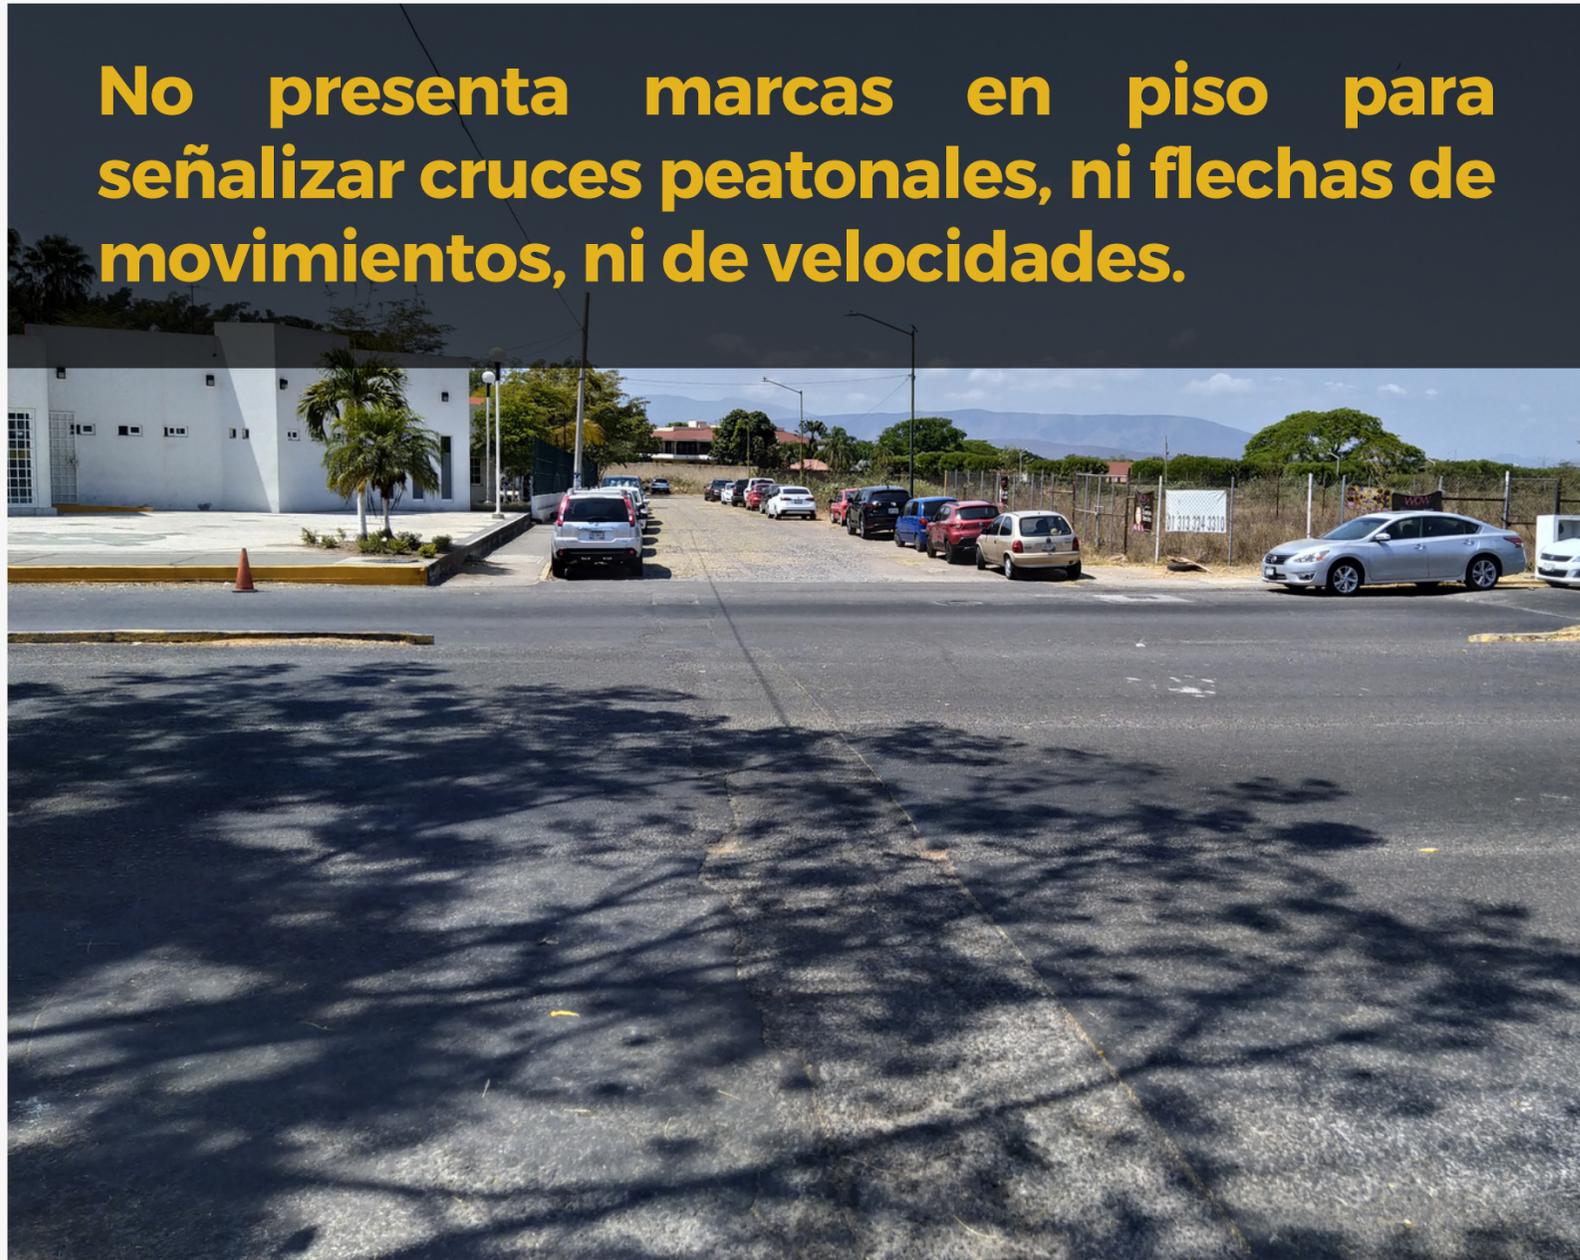
**No presenta marcas en piso para señalar cruces peatonales, ni flechas de movimientos, ni de velocidades.**

Para reforzar la seguridad vial con el nuevo diseño que se propone es requerido implementar señales tanto verticales como en el piso, que indiquen a todos los usuarios de la vía el uso correcto de esta misma.

Desde las marcas y señales de cruces peatonales, velocidades, reductores de velocidad y líneas de alto.

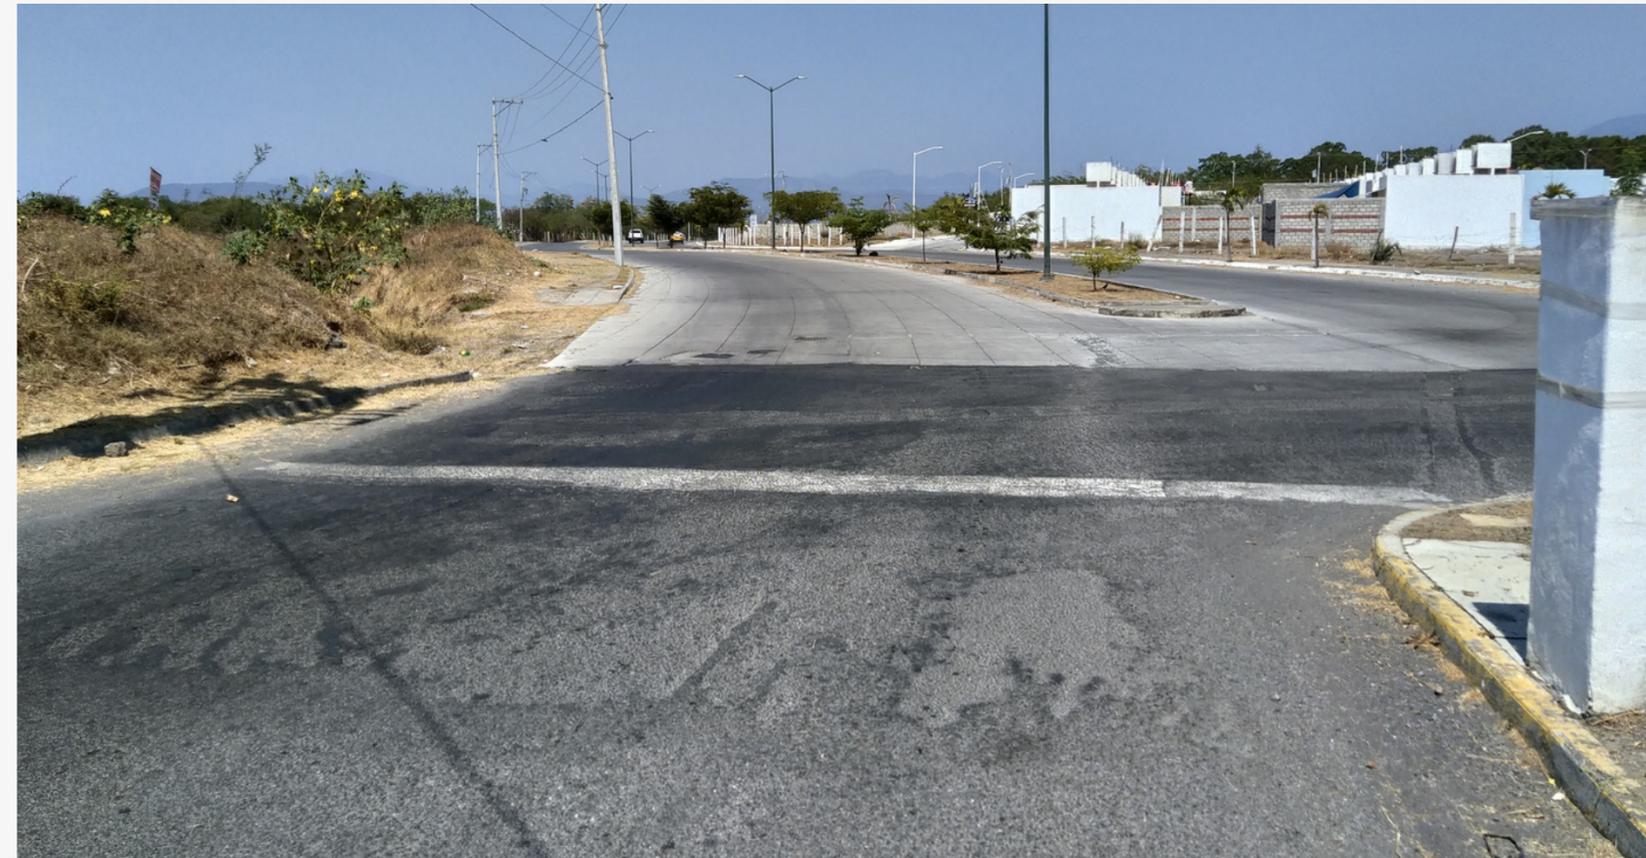
Tampoco cuenta con señalamiento vertical que ayude a la prevención de los hechos de tránsito.

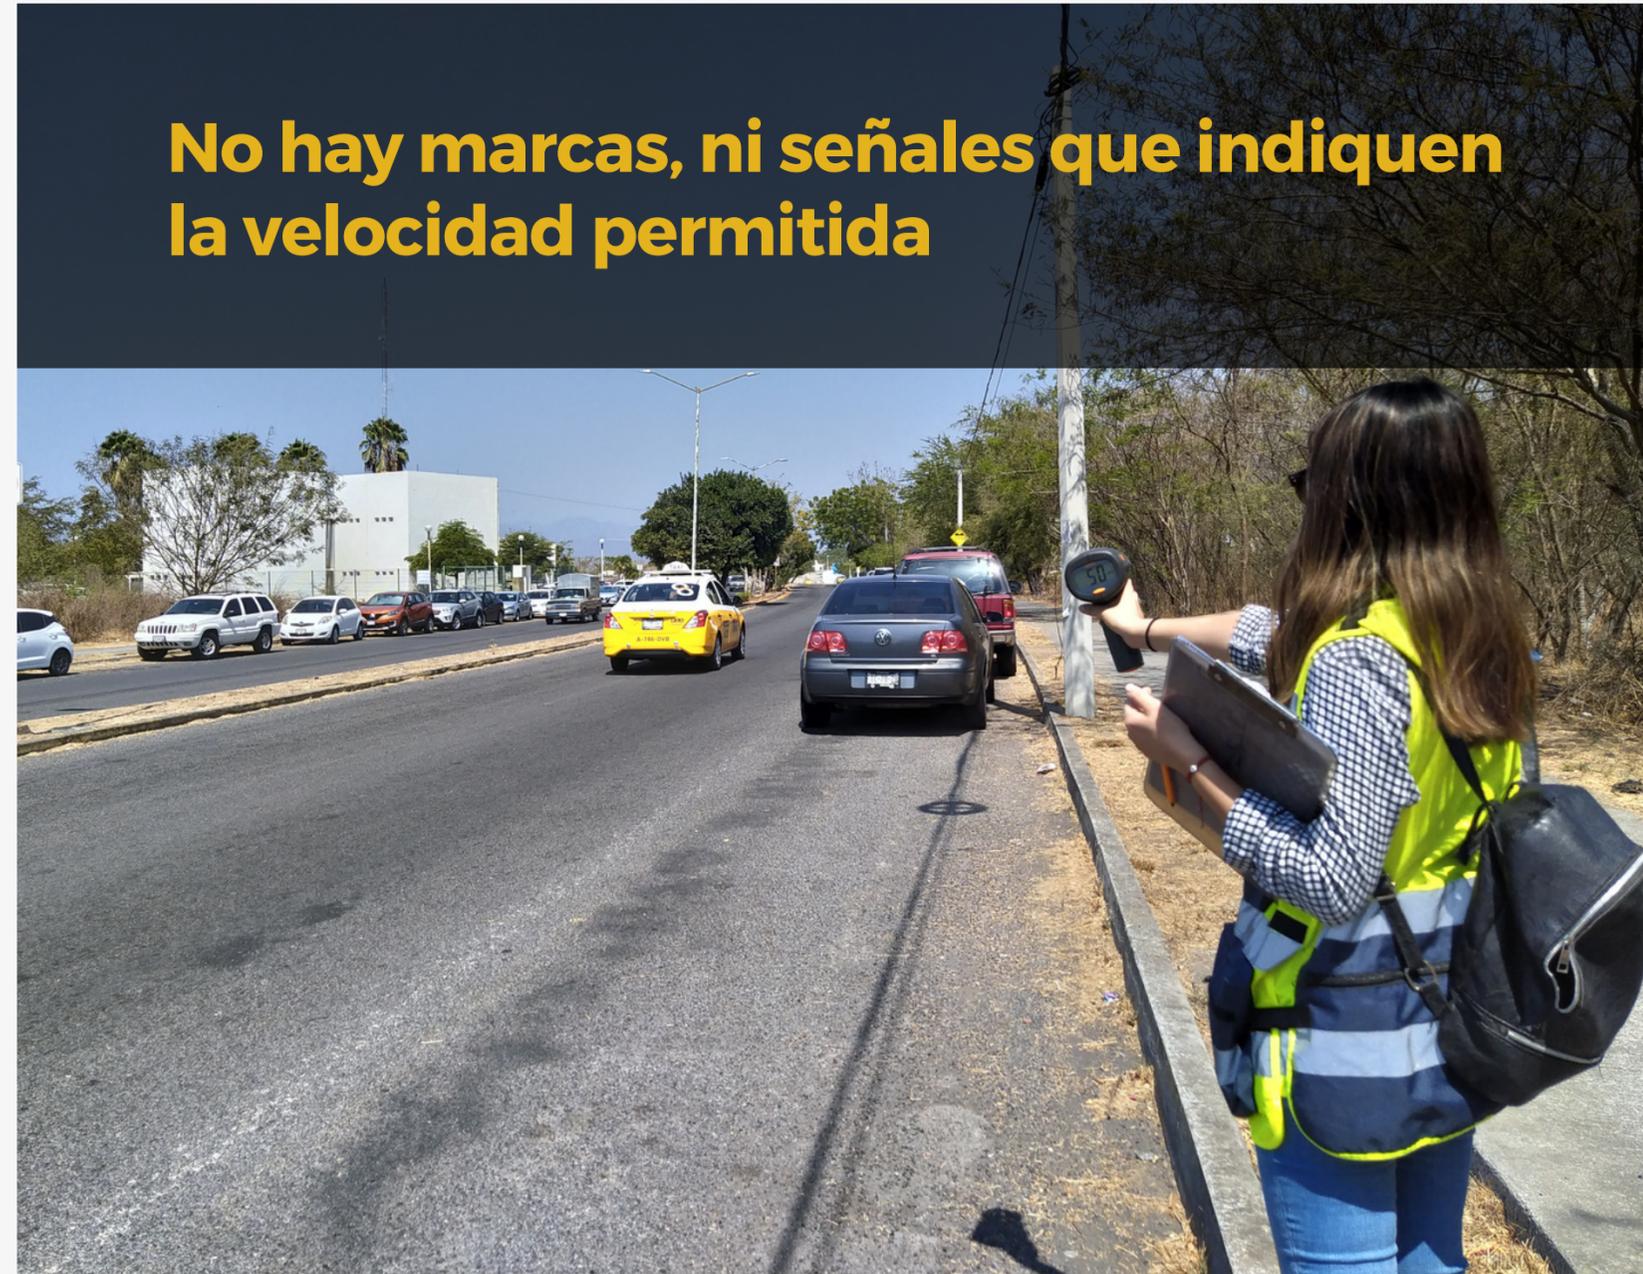
Se registraron velocidades arriba de los 50 km/h.

A pesar de que el Reglamento de Tránsito vigente en el Municipio (art. 68 y 128) y el Reglamento de Seguridad Vial, Tránsito y Movilidad del Estado de Colima (art. 44) establecen que la circulación debe ser de 20 km/h frente a hospitales.

No hay marcas, ni señales que indiquen la velocidad permitida

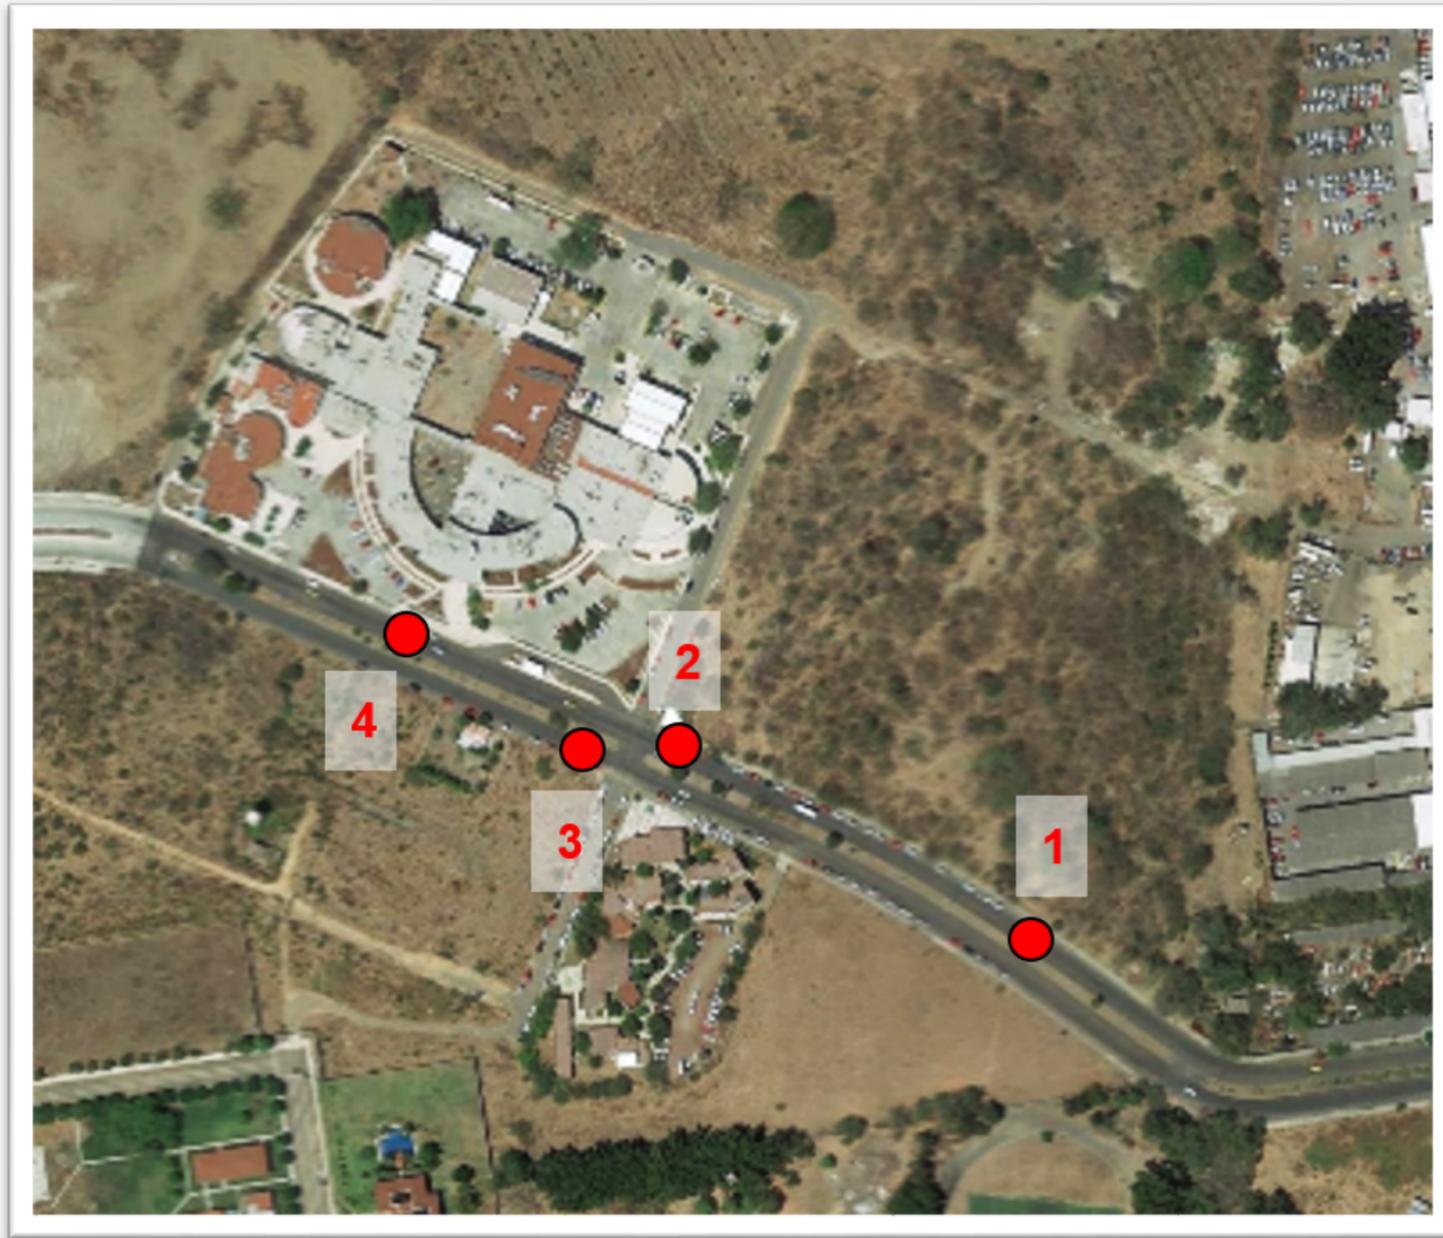
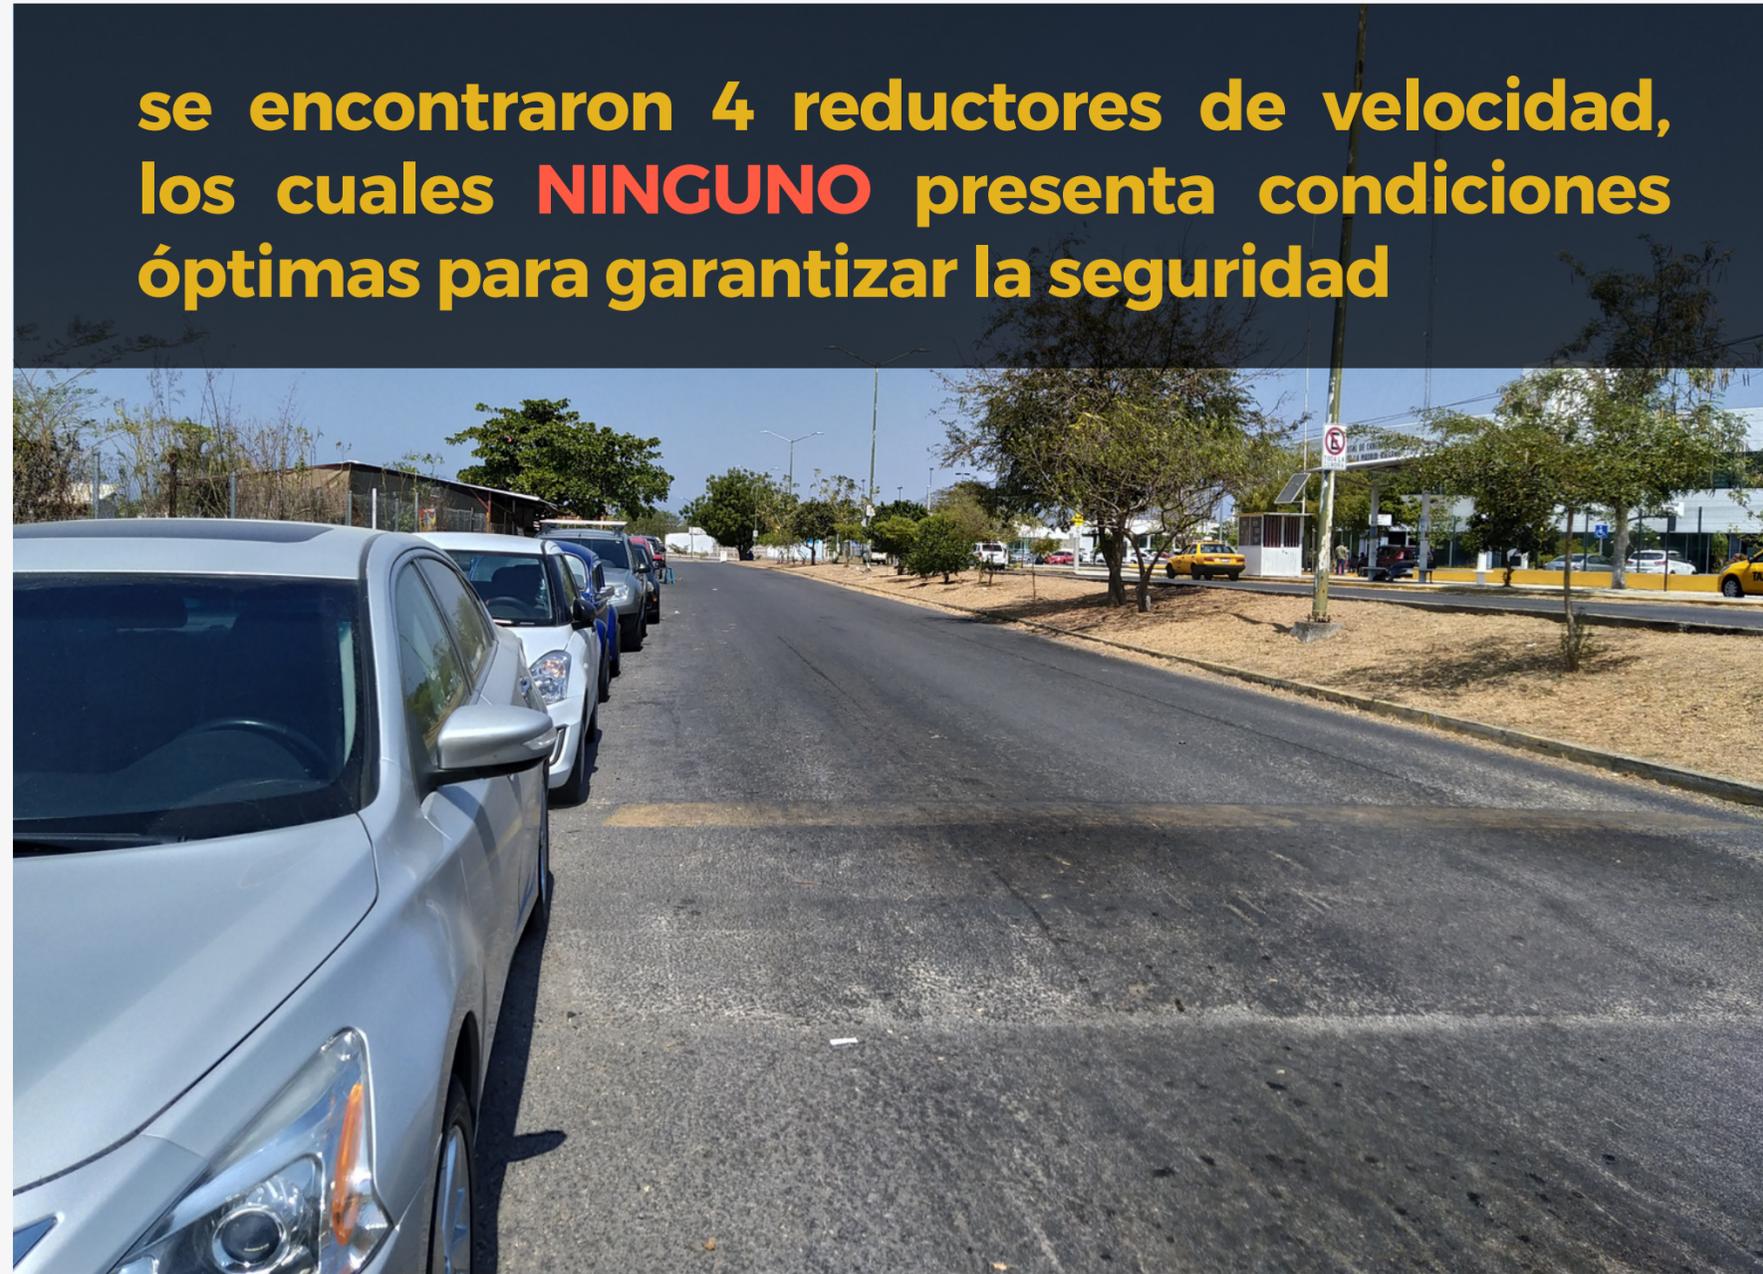
se encontraron 4 reductores de velocidad, los cuales **NINGUNO** presenta condiciones óptimas para garantizar la seguridad

- Se respeta la ubicación del reductor de velocidad **número 1**. Debido al estado carente en el que se encuentra se requiere la instalación de uno nuevo.
- Los reductores de velocidad **número 2, 3 y 4** mantienen una ubicación similar a la actual, sin embargo el diseño es distinto.
- Los reductores de velocidad **número 5, 6 y 7** se propone que sean nuevos.

Todos los reductores de velocidad nuevos que se plantean son diseñados según el **Manual de Señalamiento Vial y Dispositivos de Seguridad de la SCT**.

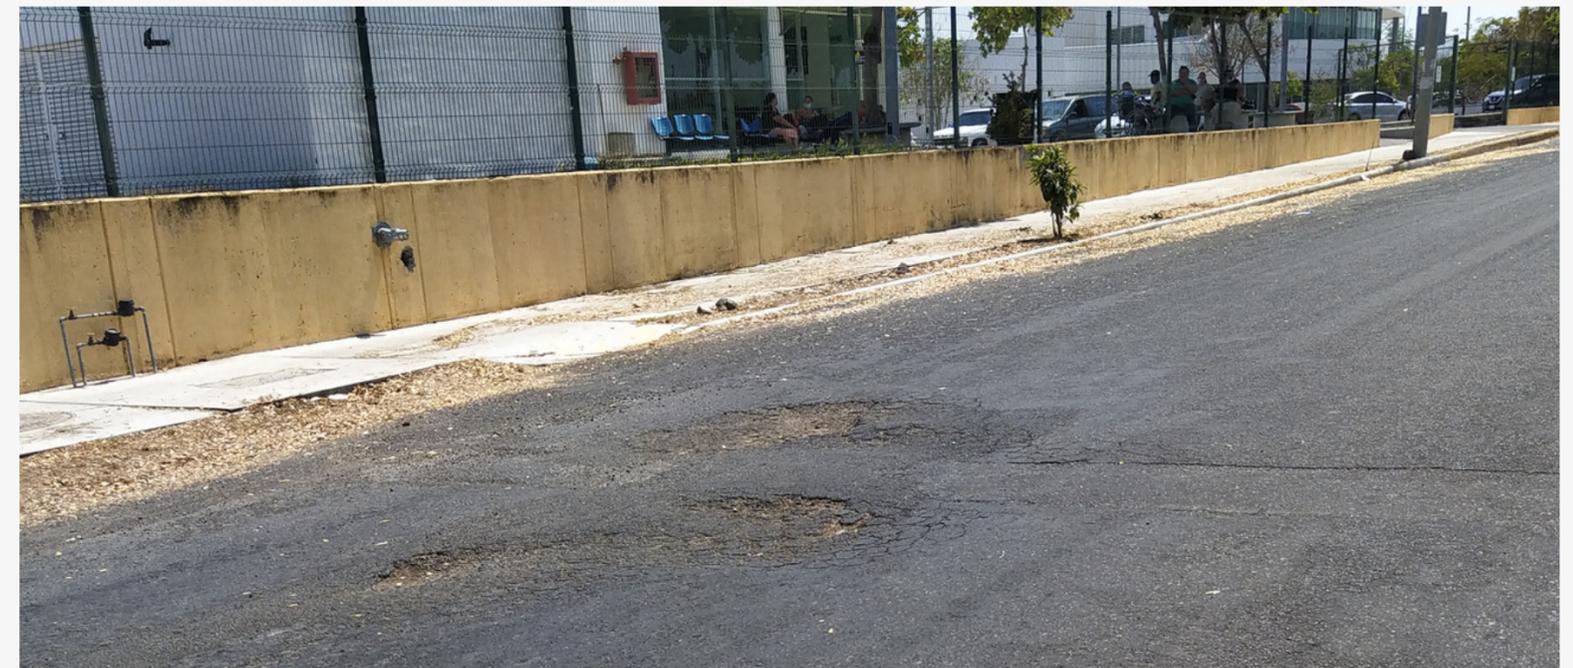
**En la acera frente al hospital no existen las banquetas, ni superficie sólida, sólo hay tierra para circular.**

Los espacios de circulación peatonal en general son carentes.

Fuera del hospital las banquetas aparentemente se encuentran en buen estado, sin embargo algunas secciones las banquetas se encuentran devastadas, siendo inaccesibles para todos los usuarios.

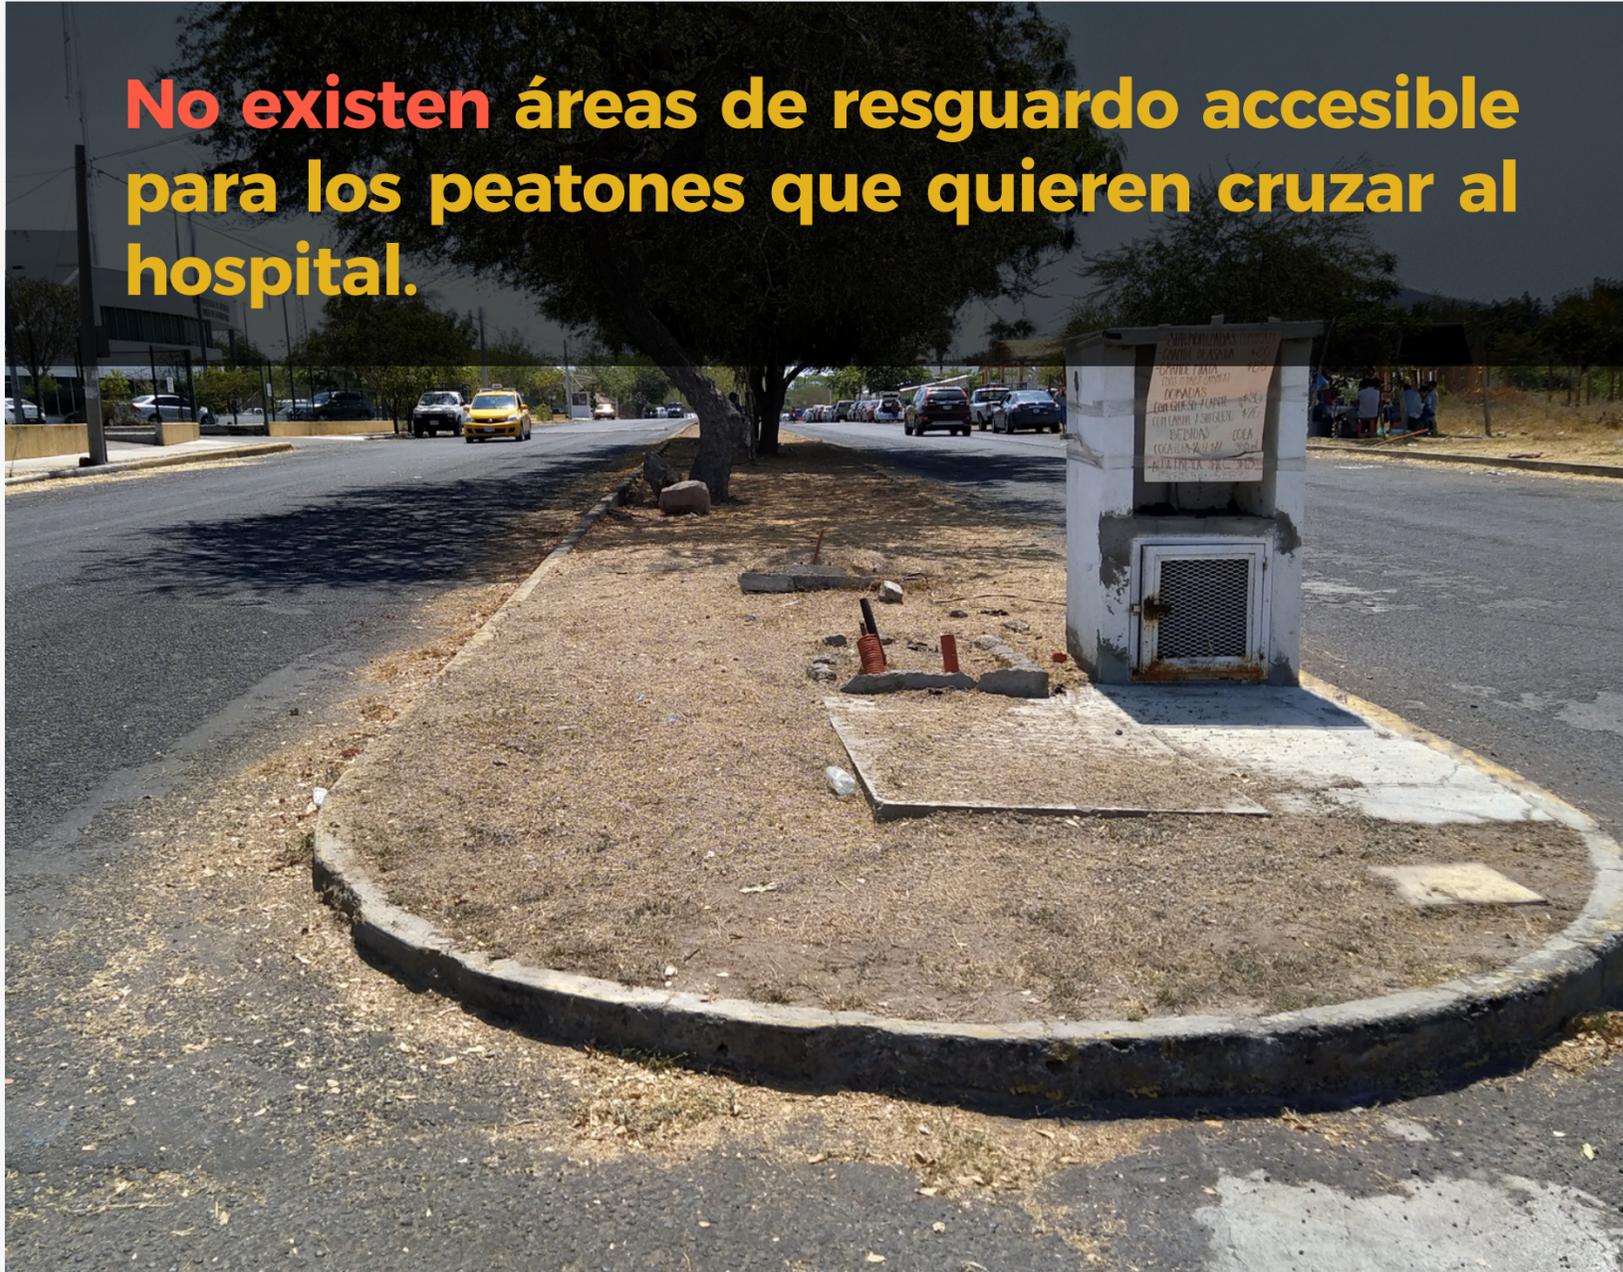
**No existen áreas de resguardo accesible para los peatones que quieren cruzar al hospital.**

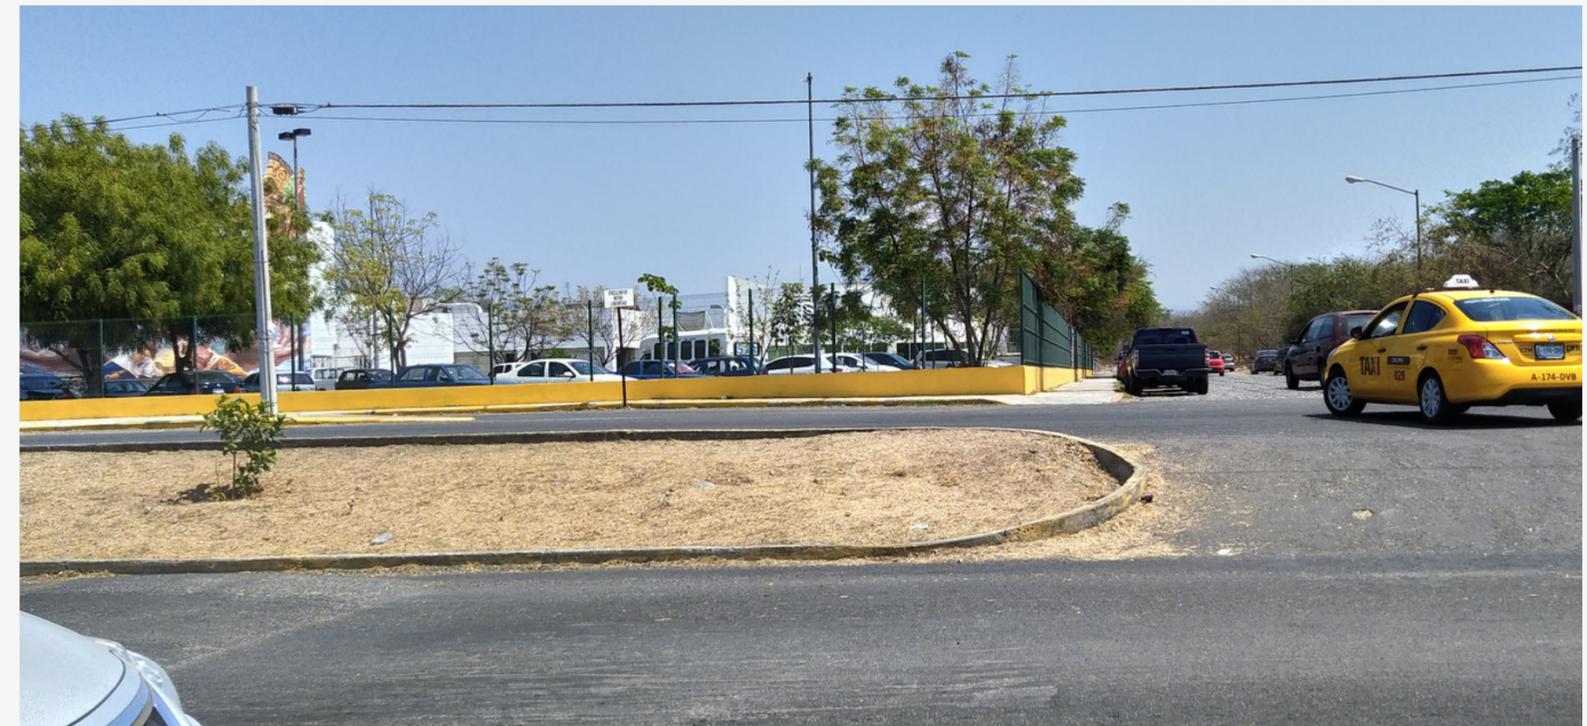
Los camellones no están a nivel de piso, y las marcas inexistentes que indican los cruces peatonales.

Además de las respectivas rampas que corresponden en cada esquina se crean rampas en los camellones dado que ambas aceras del eje principal se encuentran desniveladas cerca de los **90 cm**.

Se crean rampas en paralelo a la vialidad, a fin de dar un mayor desarrollo a la pendiente de la rampa lograr un cruce totalmente accesible y seguro

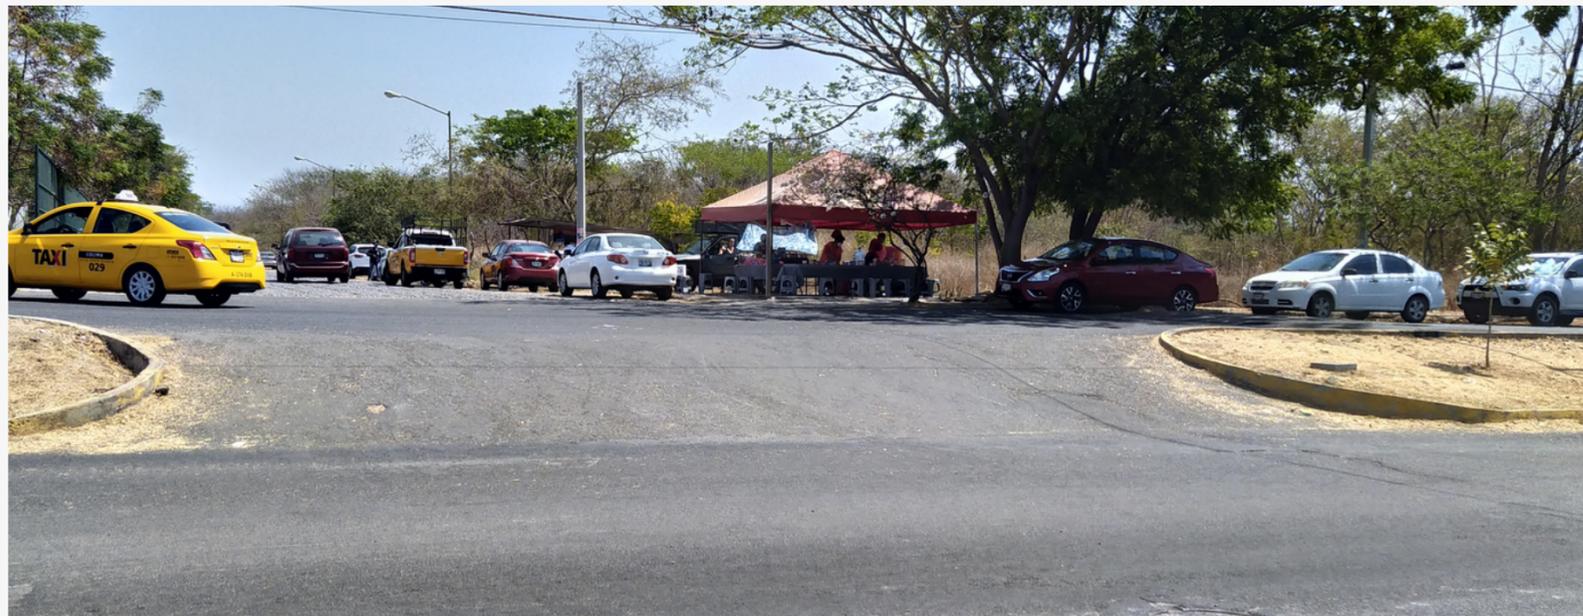
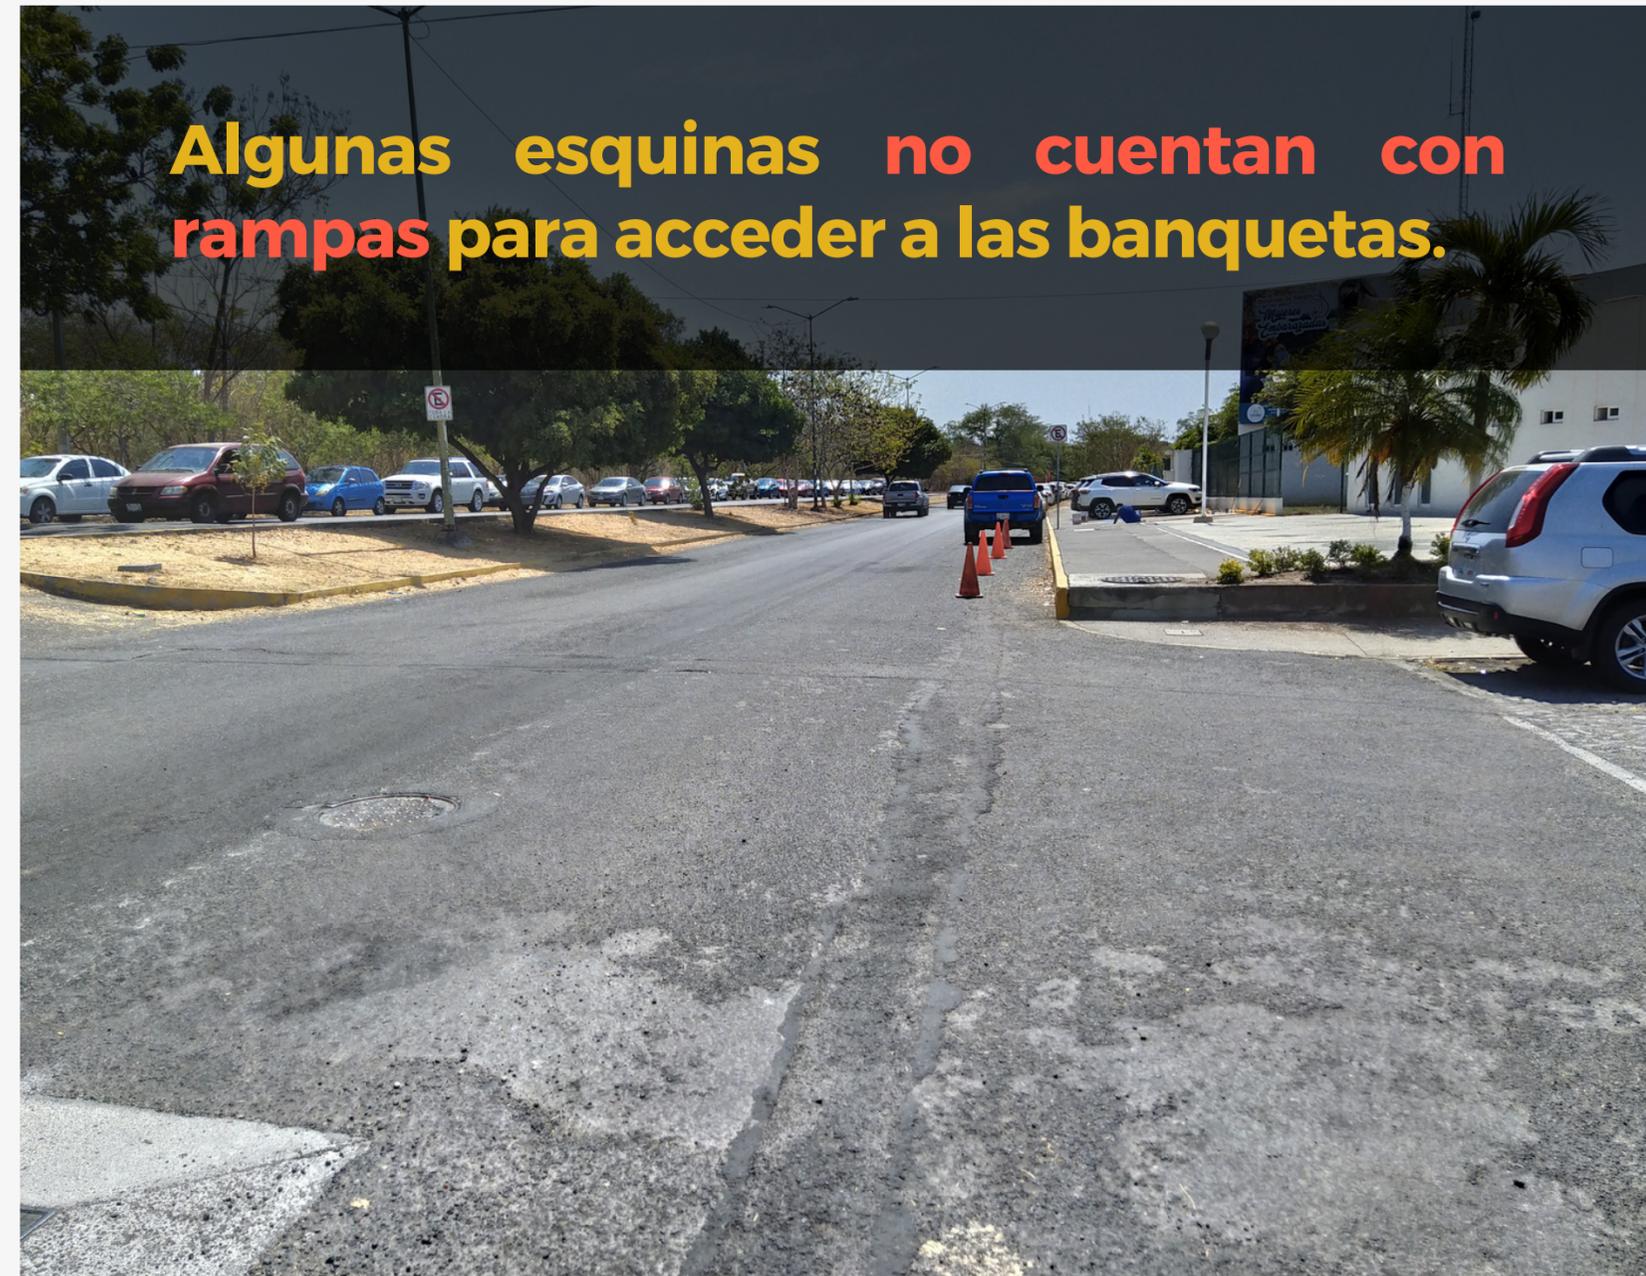
Es notorio el desnivel que se presenta entre ambas aceras de la Av. Liceo de Varones, la acera sur se encuentra 90cm deprimida del nivel de calle fuera del hospital.

Esto llega a complicar la circulación de usuarios vulnerables
