# Auditoría de seguridad vial

Tramo: Av. Liceo de Varones  
Localización: Colima, Colima

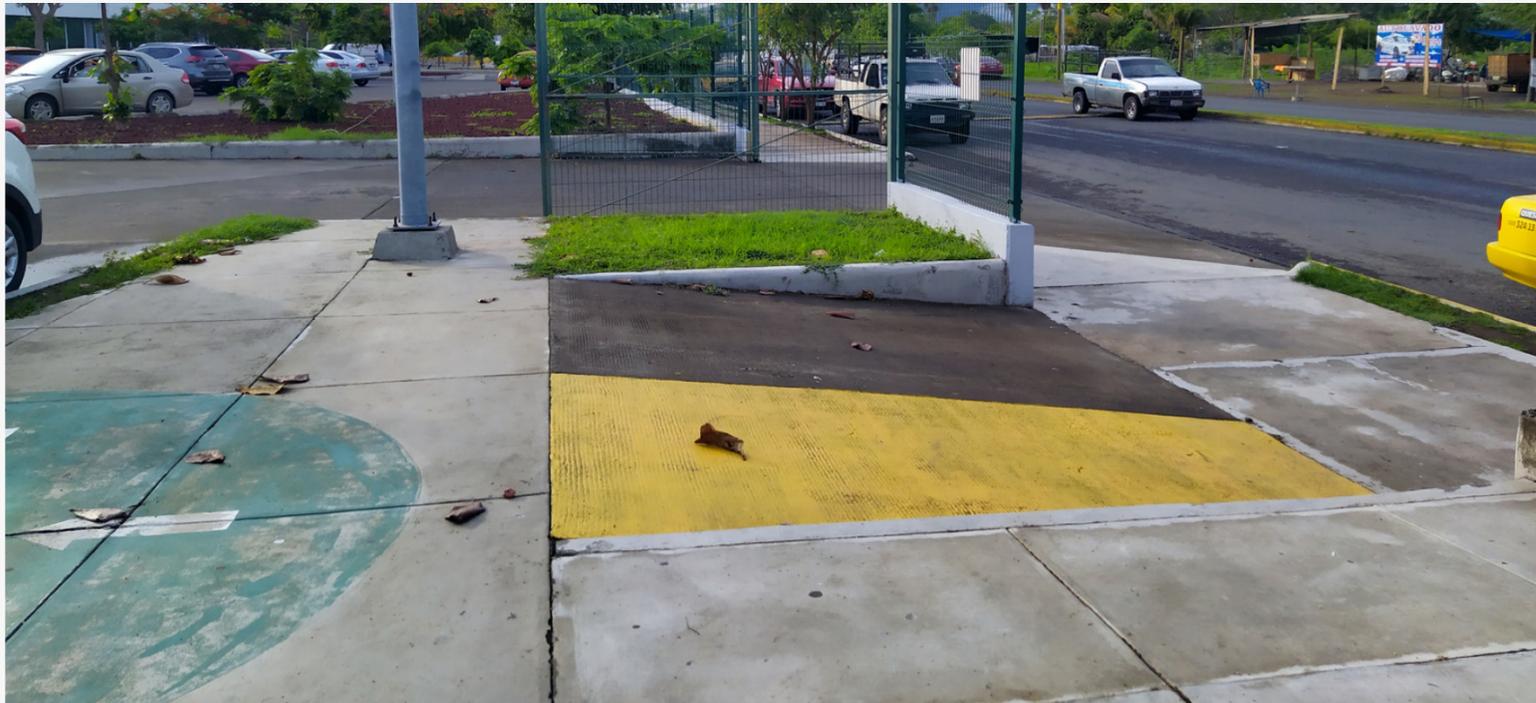
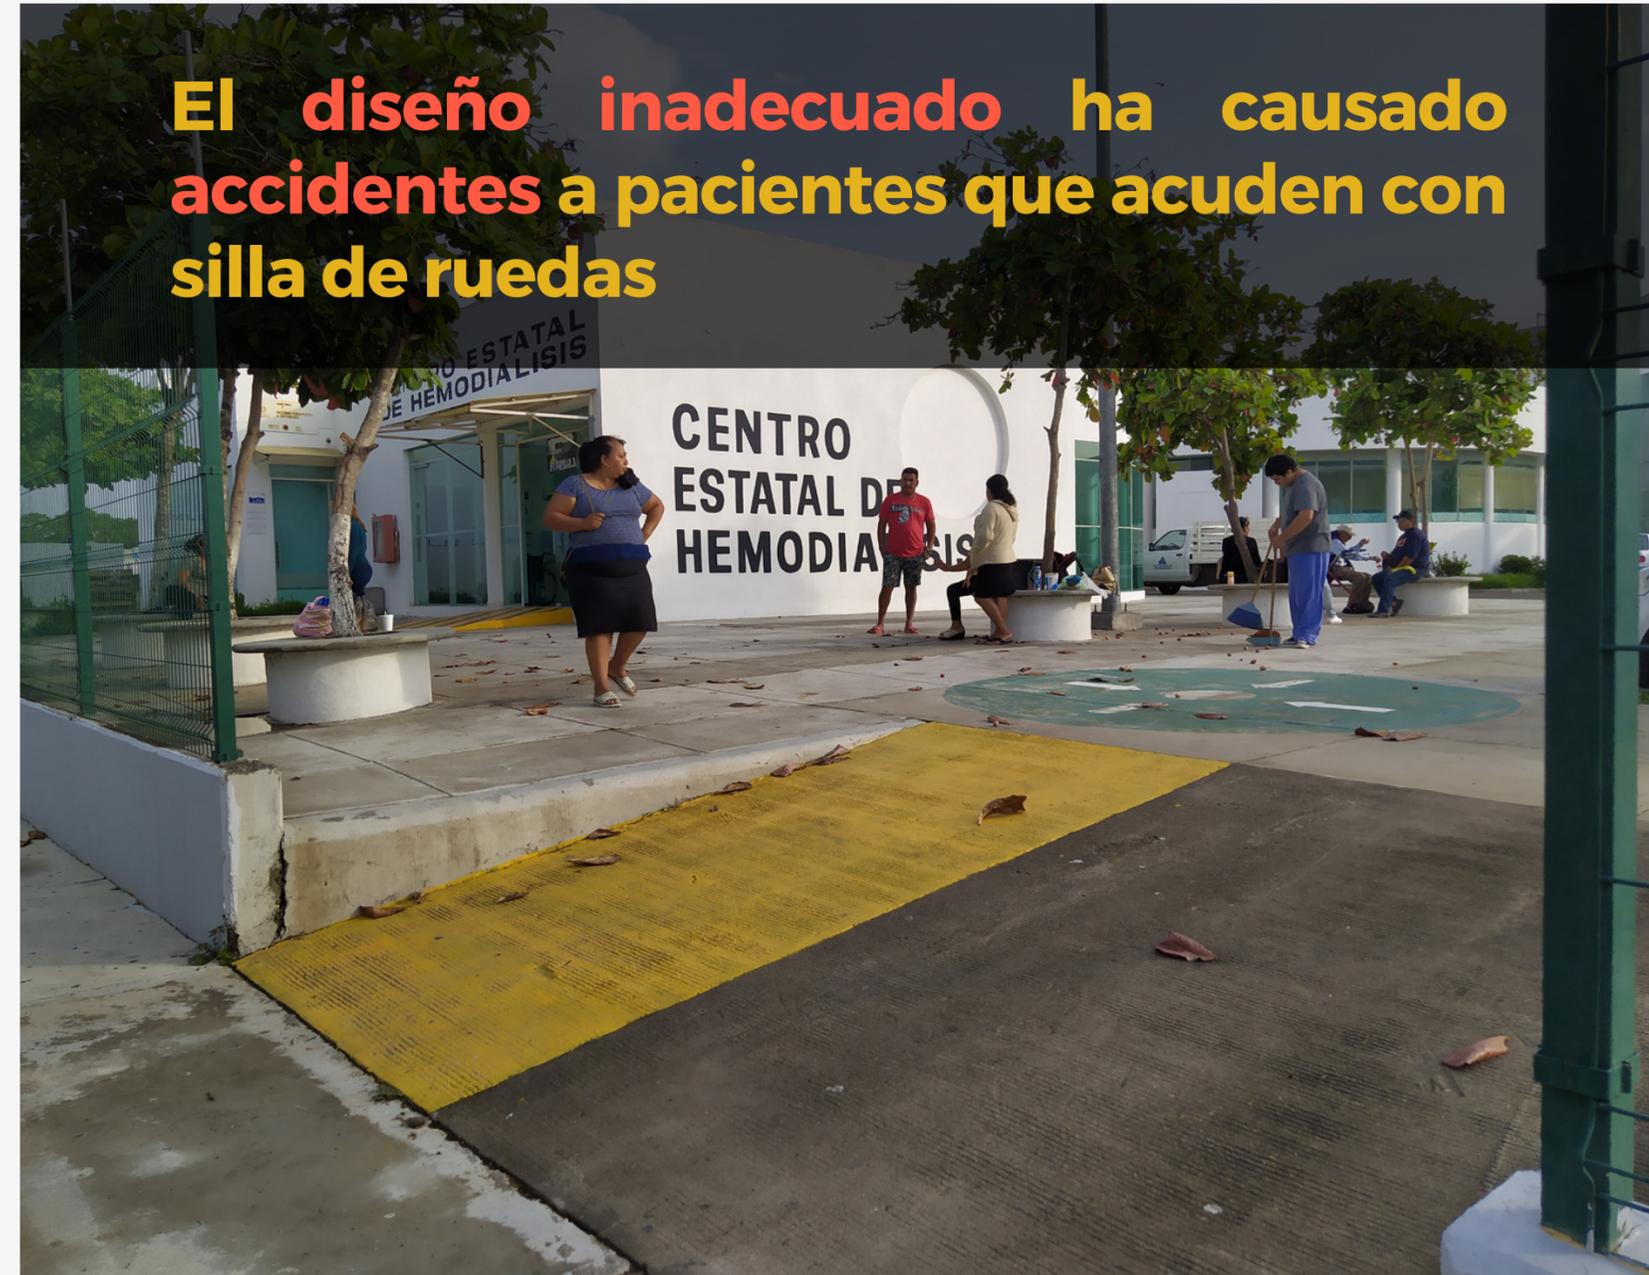
A un costado del estacionamiento se encuentra el ingreso peatonal con una rampa que tiene una pendiente muy predominante dado que el nivel de acceso al área de hemodiálisis se encuentra 60 centímetros más elevado que el nivel de la banqueta

**El diseño inadecuado ha causado accidentes a pacientes que acuden con silla de ruedas**

Se crean tres rampas de acceso peatonal, que solventan la pendiente pronunciada y dan conexión al ingreso de la plazoleta.

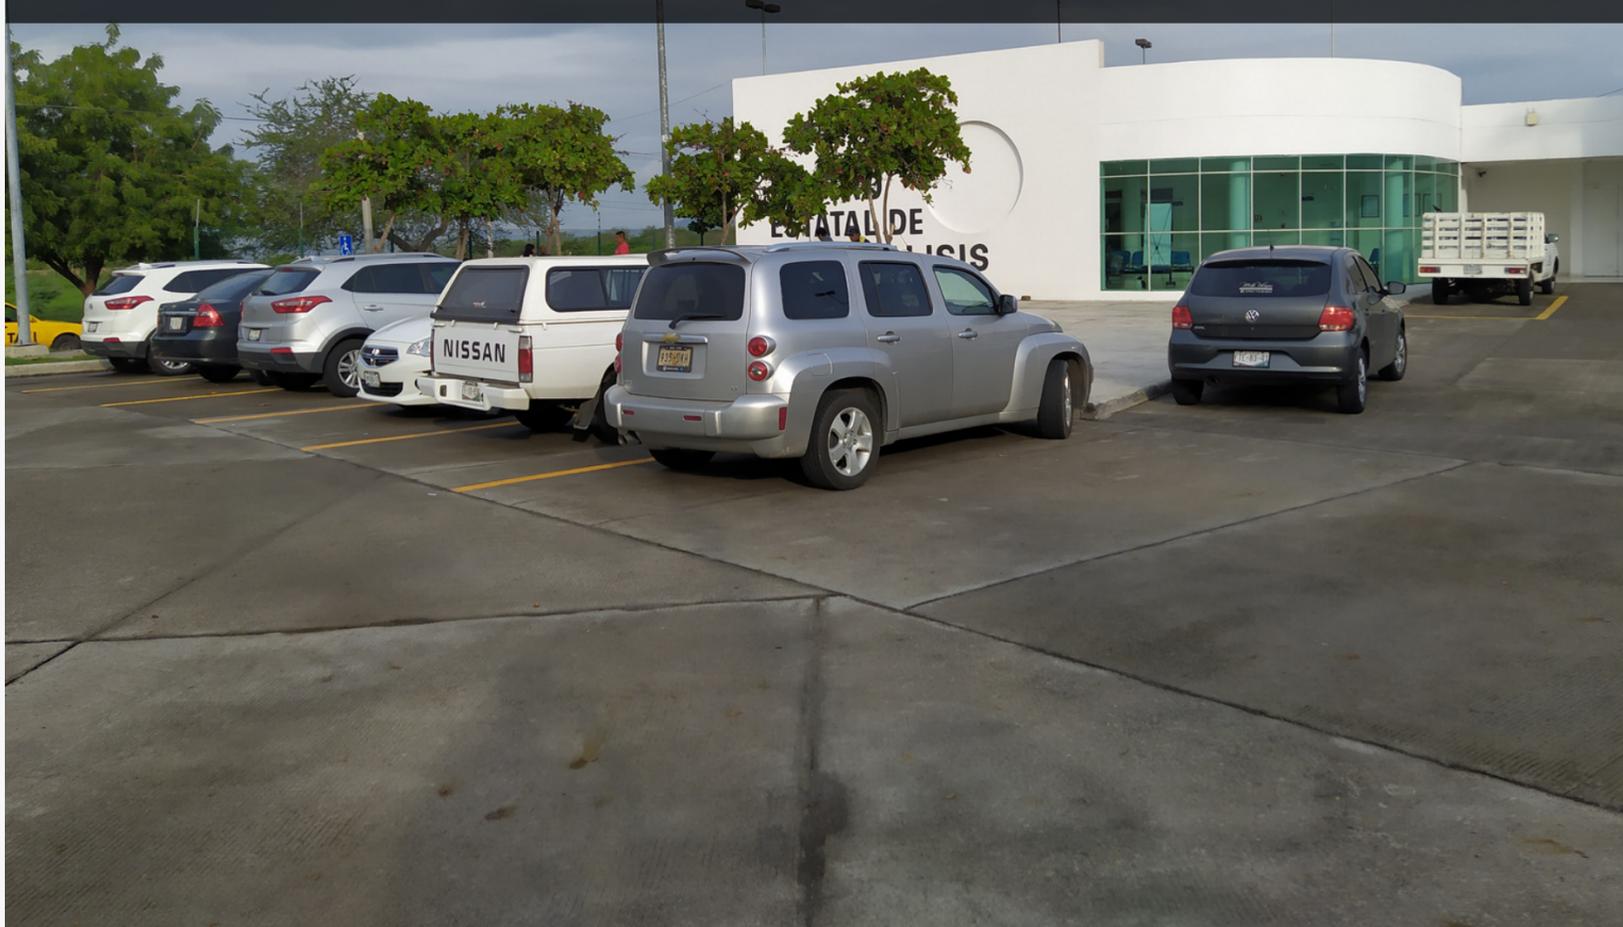
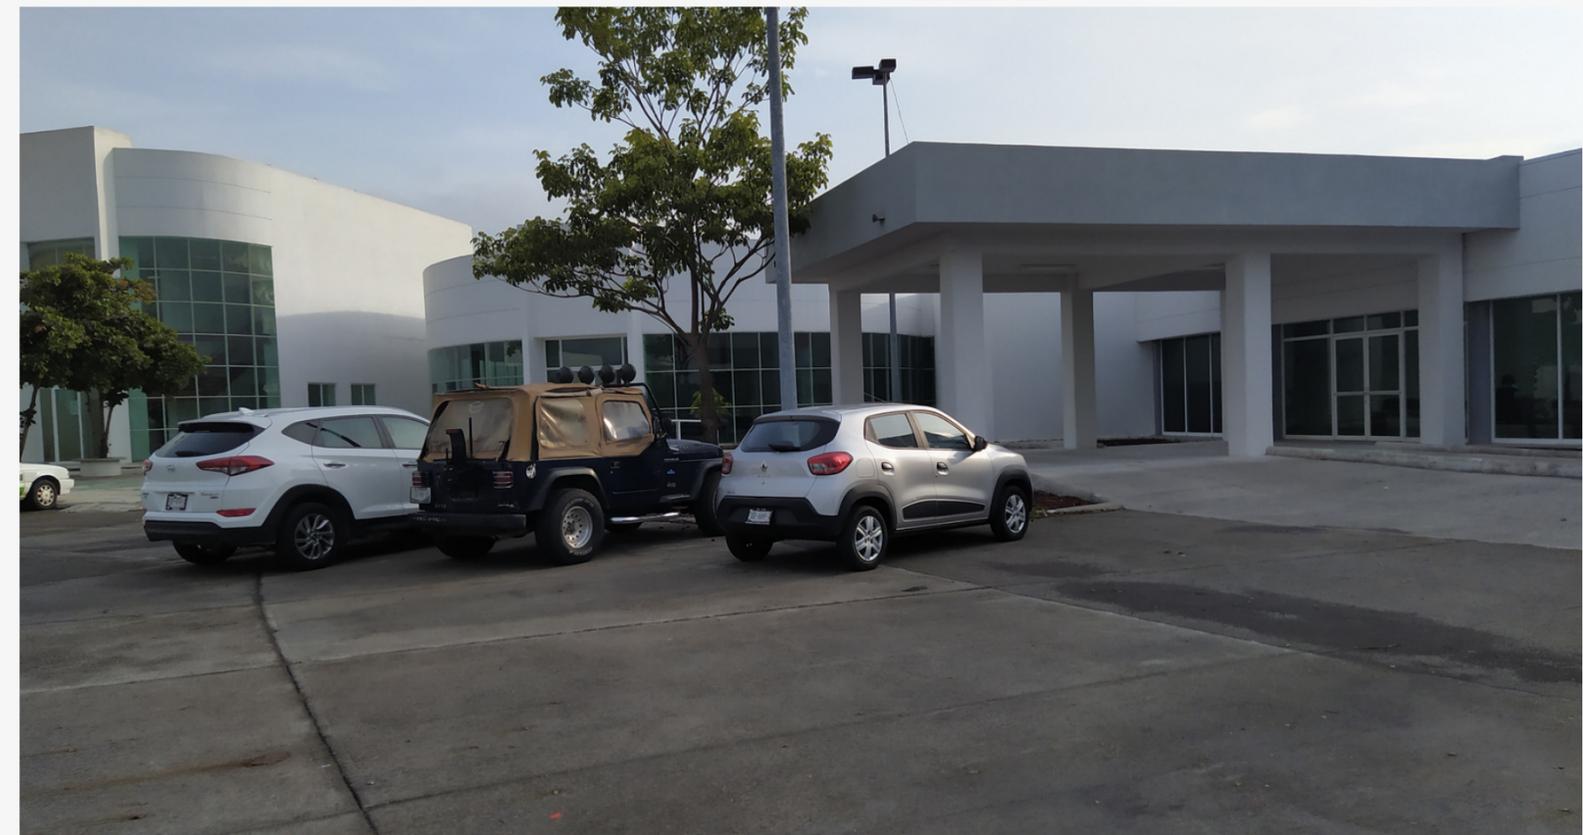
La organización del estacionamiento se distorsionó y junto con malos hábitos para estacionarse se crea un desorden interno.

La distribución actual del estacionamiento de visitas no es la adecuada, las ambulancias que requieren dejar algún paciente en el área de Hemodiálisis entran por el estacionamiento de visitas

Se hizo un replanteo del estacionamiento, dotando el espacio con 10 nuevos cajones de estacionamiento para visitas, además de una área de ascenso y descenso que funciona como apeadero para los pacientes que dejan en vehículos, brindando una zona segura para recibirlos

Se designa exclusiva el área de recepción de ambulancias, dejando dos cajones para vehículos internos, y un área para maniobras de la ambulancia.

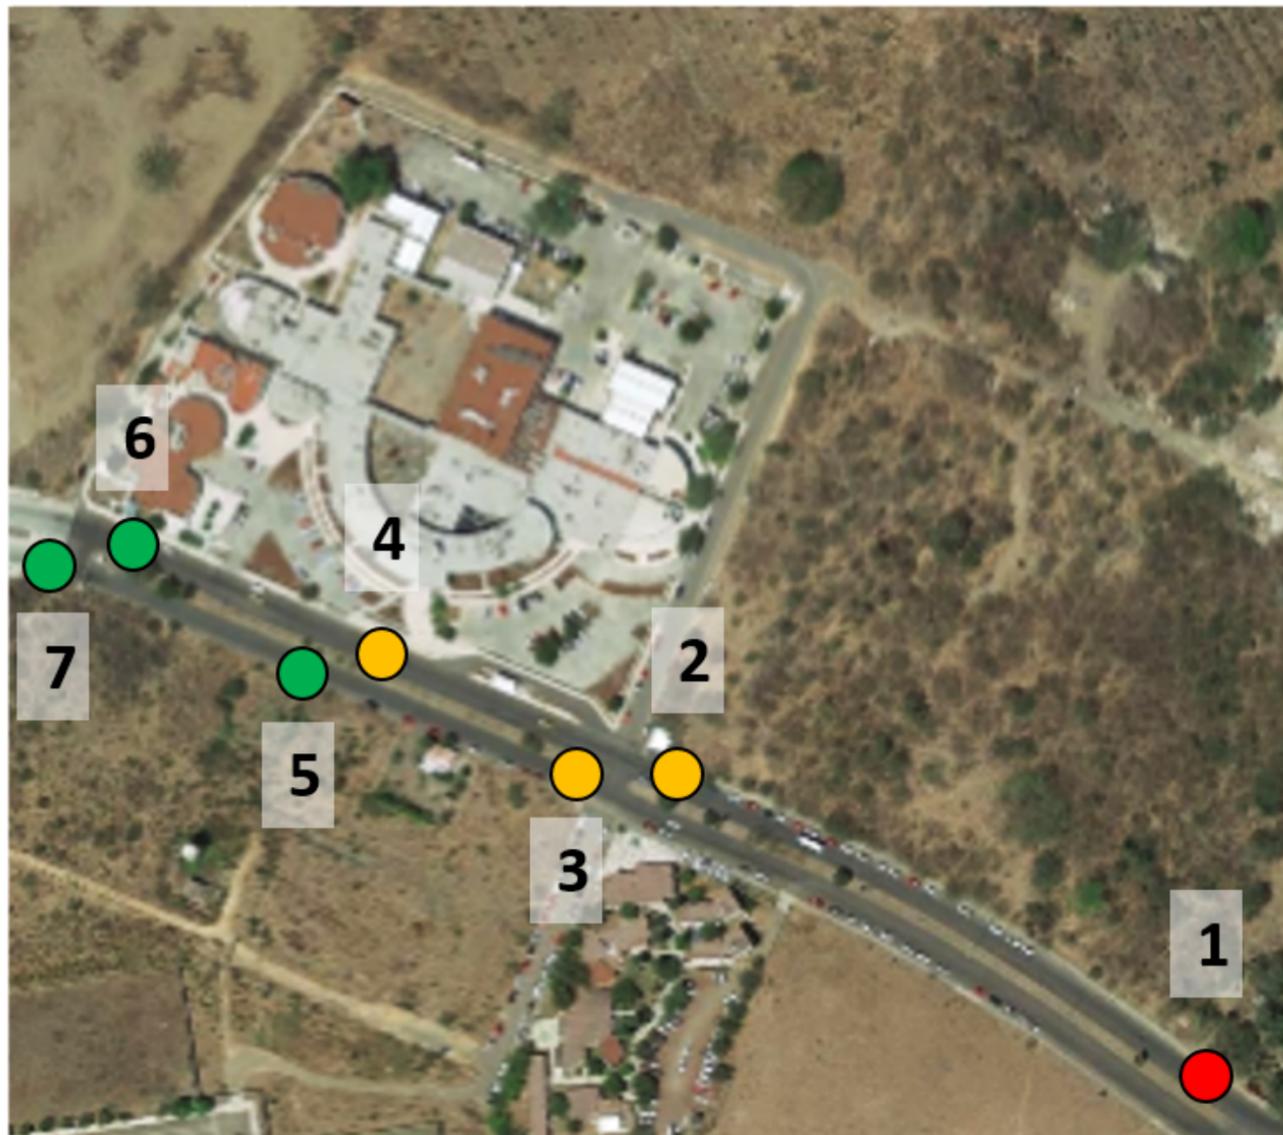
- Se respeta la ubicación del reductor de velocidad **número 1**. Debido al estado carente en el que se encuentra se requiere la instalación de uno nuevo.
- Los reductores de velocidad **número 2, 3 y 4** mantienen una ubicación similar a la actual, sin embargo el diseño es distinto.
- Los reductores de velocidad **número 5, 6 y 7** se propone que sean nuevos.

Todos los reductores de velocidad nuevos que se plantean son diseñados según el **Manual de Señalamiento Vial y Dispositivos de Seguridad de la SCT**.

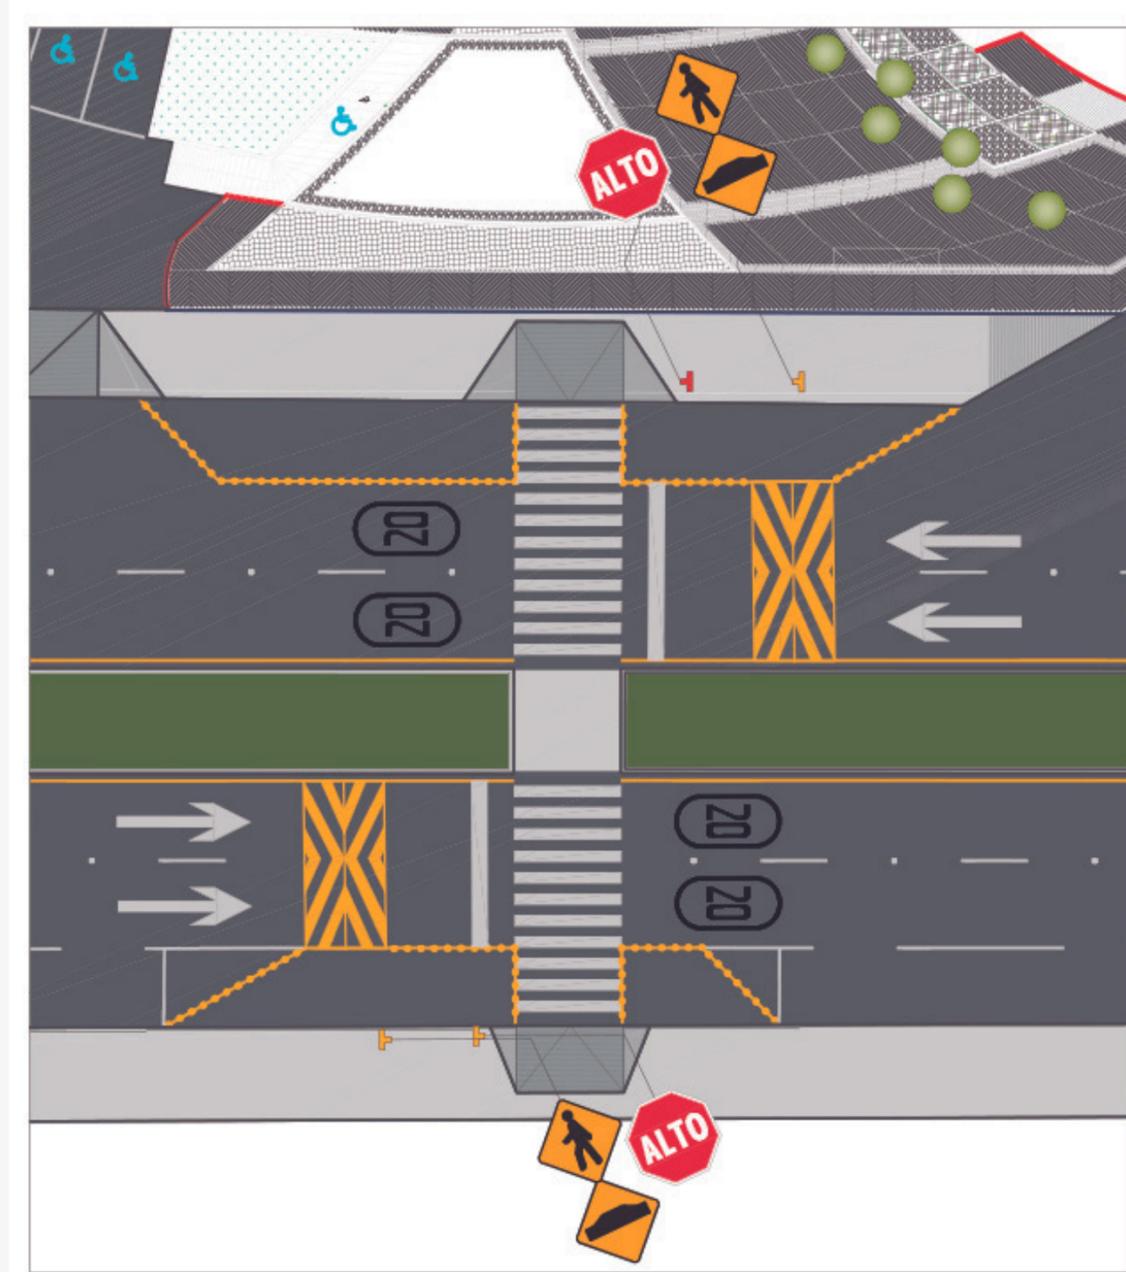
Además de las respectivas rampas que corresponden en cada esquina se crean rampas en los camellones dado que ambas aceras del eje principal se encuentran desniveladas cerca de los **90 cm**.

Se crean rampas en paralelo a la vialidad, a fin de dar un mayor desarrollo a la pendiente de la rampa lograr un cruce totalmente accesible y seguro

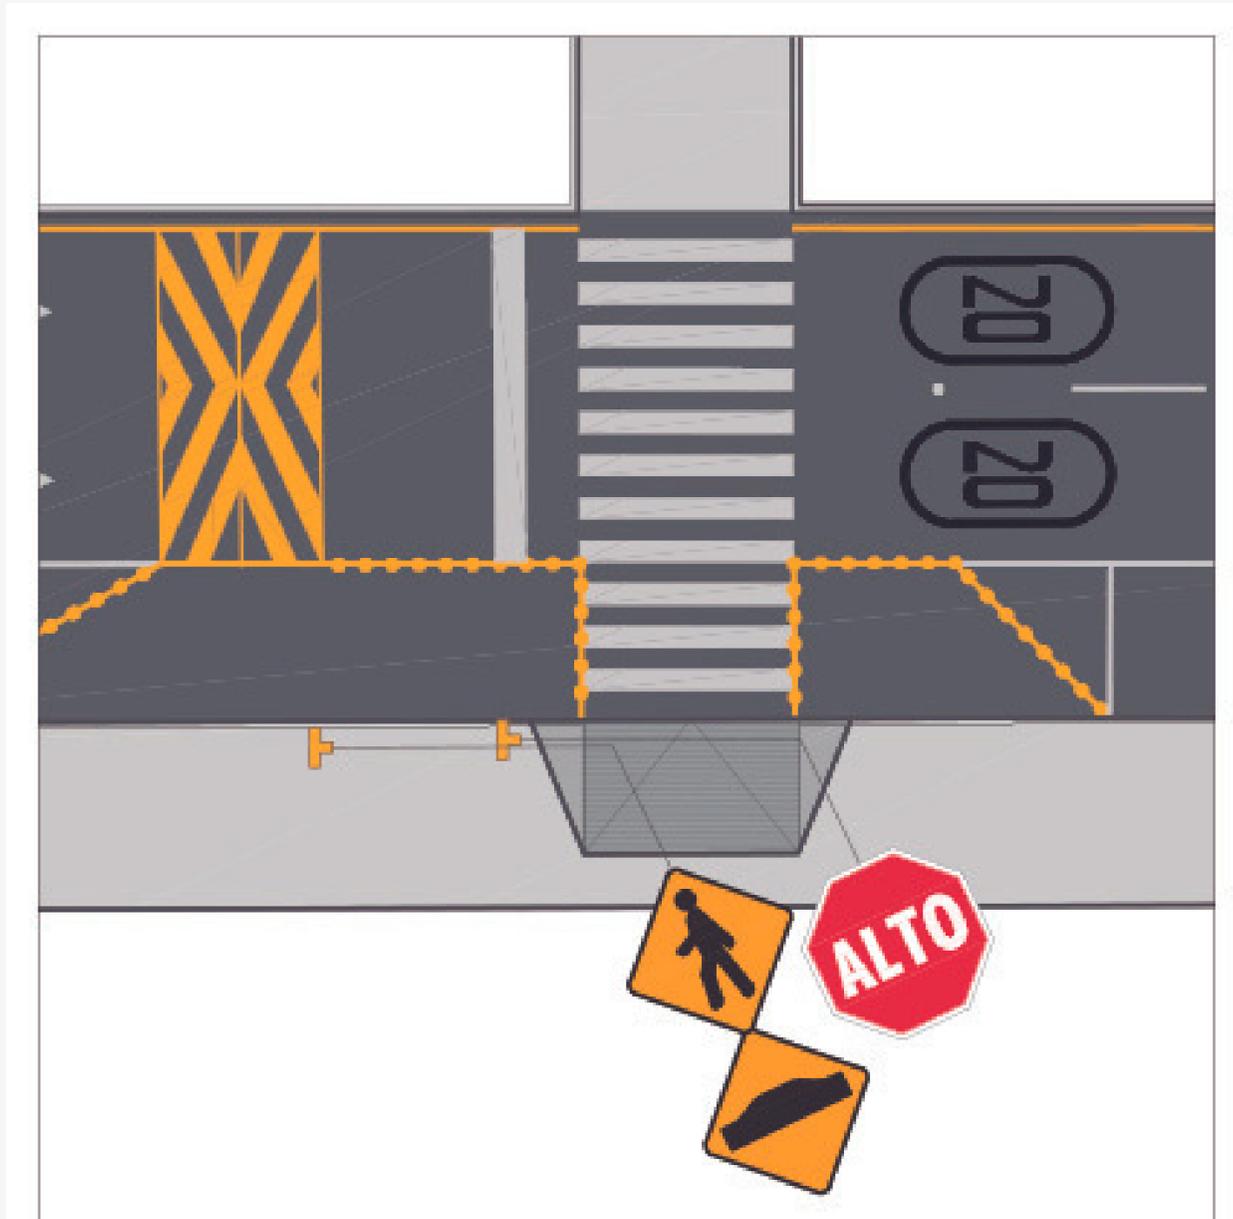
Para reforzar la seguridad vial con el nuevo diseño que se propone es requerido implementar señales tanto verticales como en el piso, que indiquen a todos los usuarios de la vía el uso correcto de esta misma.

Desde las marcas y señales de cruces peatonales, velocidades, reductores de velocidad y líneas de alto.
