**AVALÚO DE MAQUINARIA Y EQUIPO.**

No. Avalúo : **N°11-2016**

**CHEVROLET SILVERADO 2007**

***GUARDERIA DEL COMPLEJO ADMINISTRATIVO***

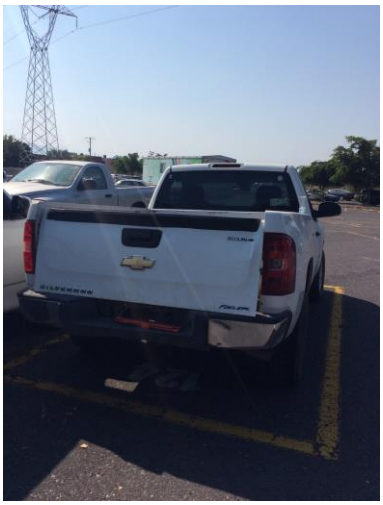
Chevrolet Silverado 05-02364

CAMIONETA CHEVROLET SILVERADO 2007 EN MAL ESTADO BLANCA. NÚMERO DE SERIE 1GCEC14C97Z529587. NÚMERO DE INVENTARIO 05-02364. LA CAMIONETA SE ENCUENTRA CON GOLPES, RASPONES, LLANTA PONCHADA, FACIA CAIDA, PINTURA EN MAL ESTADO E INTERIORES DAÑADOS. MOTOR DESVIELADO.
