AVALÚO DE MAQUINARIA Y EQUIPO.

No. Avalúo : **N°51-2016**

Nissan Tsuru

GUARDERIA DEL COMPLEJO ADMINISTRATIVO

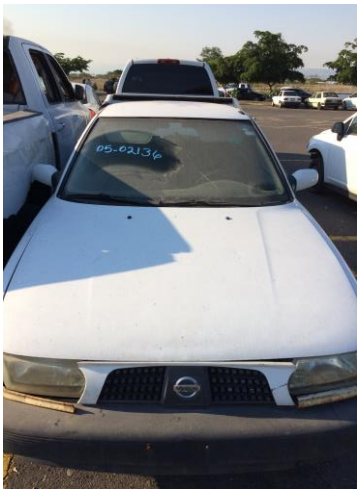
Nissan Tsuru 05-02136

VEHICULO NISSAN TSURU 2005 EN MAL ESTADO BLANCO. NÚMERO DE SERIE 3N1EB31S95K351798. NÚMERO DE INVENTARIO 05-02136. EL VEHICULO SE ENCUENTRA CON GOLPES, RASPONES, PINTURA REGULAR E INTERIORES CONSERVADOS. MOTOR DESVIELADO.
