REPORTE DE INSPECCIÓN DE SEGURIDAD VIAL

*Zona de Estudio Distrito Escolar de los Maestros
BOTNAR Desafío de Seguridad Vial Infantil*

CIUDAD DE COLIMA, MÉXICO, JULIO, 2018

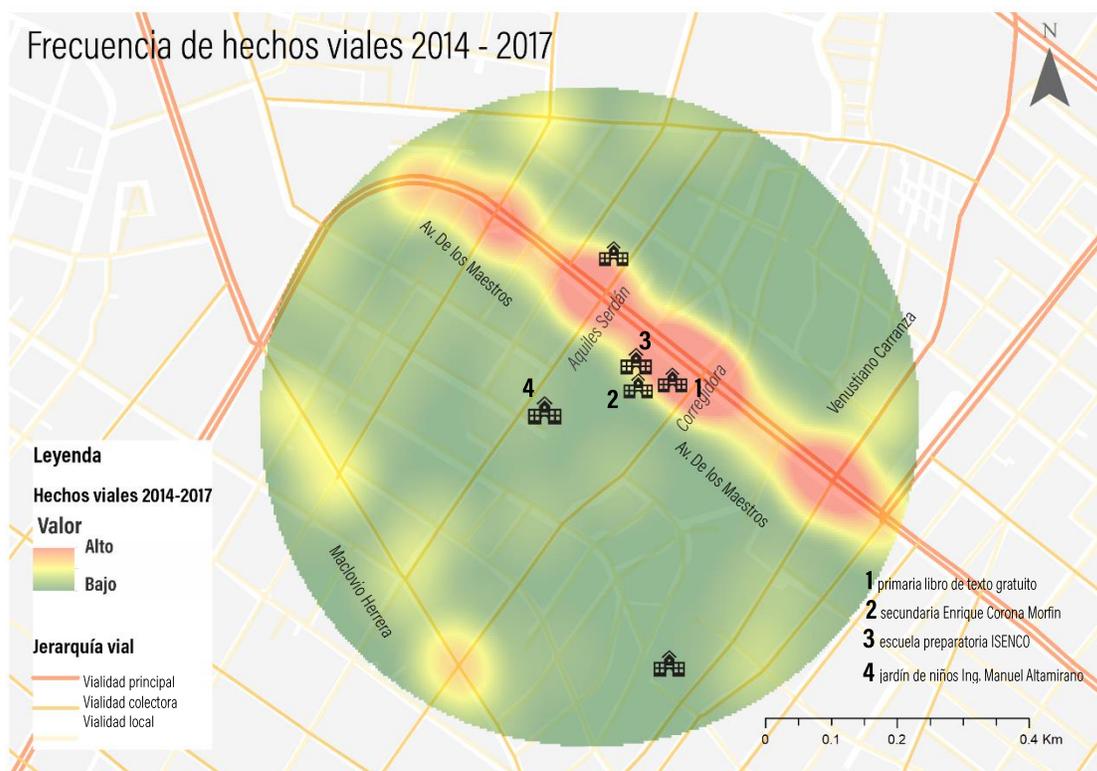
Figura 19 | MAPA DE CALOR DE LA FRECUENCIA DE HECHOS VIALES EN EL PERIODO DE ESTUDIO

La frecuencia de hechos se focaliza a manera de corredor sobre Avenida de los maestros, el siguiente mapa muestra en rojo la mayor agrupación de hechos en los 4 años, se puede observar una agrupación muy fuerte enfrente del área de entrada y salida escolar. El 28% del total de hechos registrados en el área se registró en el área de entrada y salida escolar en el tramo de Av. De los Maestros entre corregidora y Aquiles Serdán.

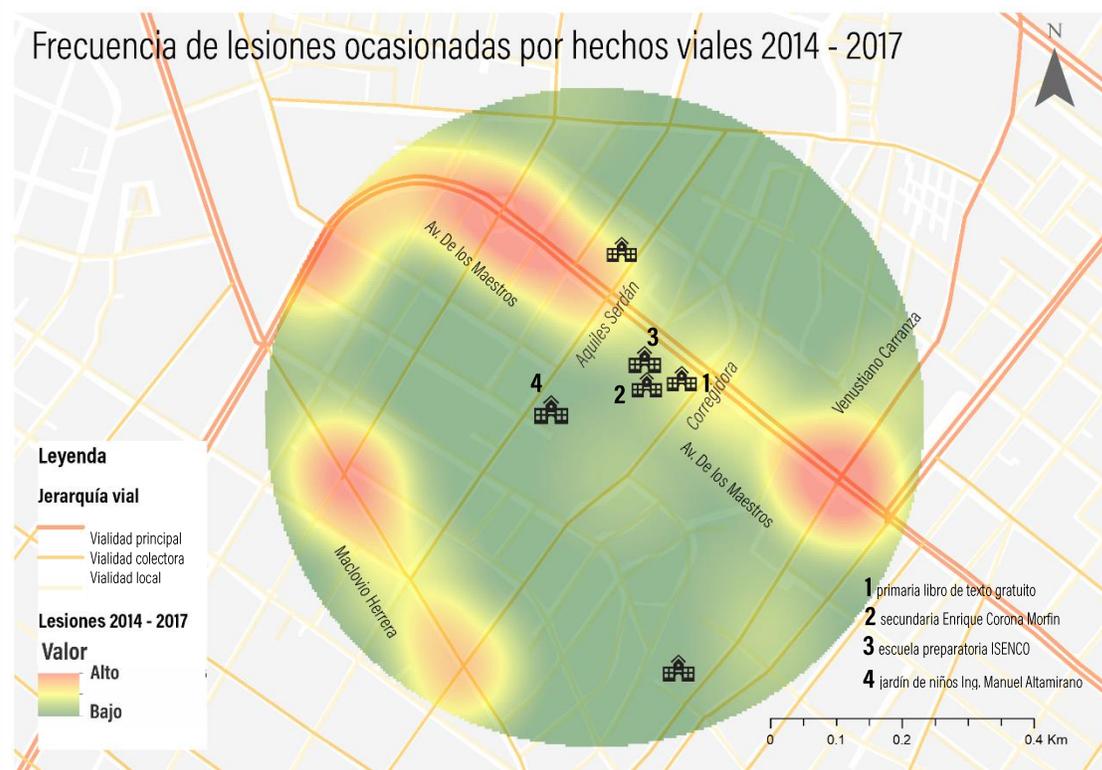
Figura 20 | MAPA DE CALOR DE LA FRECUENCIA DE LESIONES OCURRIDAS EN EL PERIODO DE ESTUDIO

Las lesiones presentan otro tipo de agrupación con respecto a la de hechos, el siguiente mapa se muestra una agrupación sobre la intersección De los maestros con Venustiano Carranza, la curva De los maestros y sobre Maclovio Herrera. No obstante, el tramo de frente escolar sobre Av. De los maestros entre Aquiles Serdán y Corregidora concentra el **13%** de las lesiones registradas en el polígono.

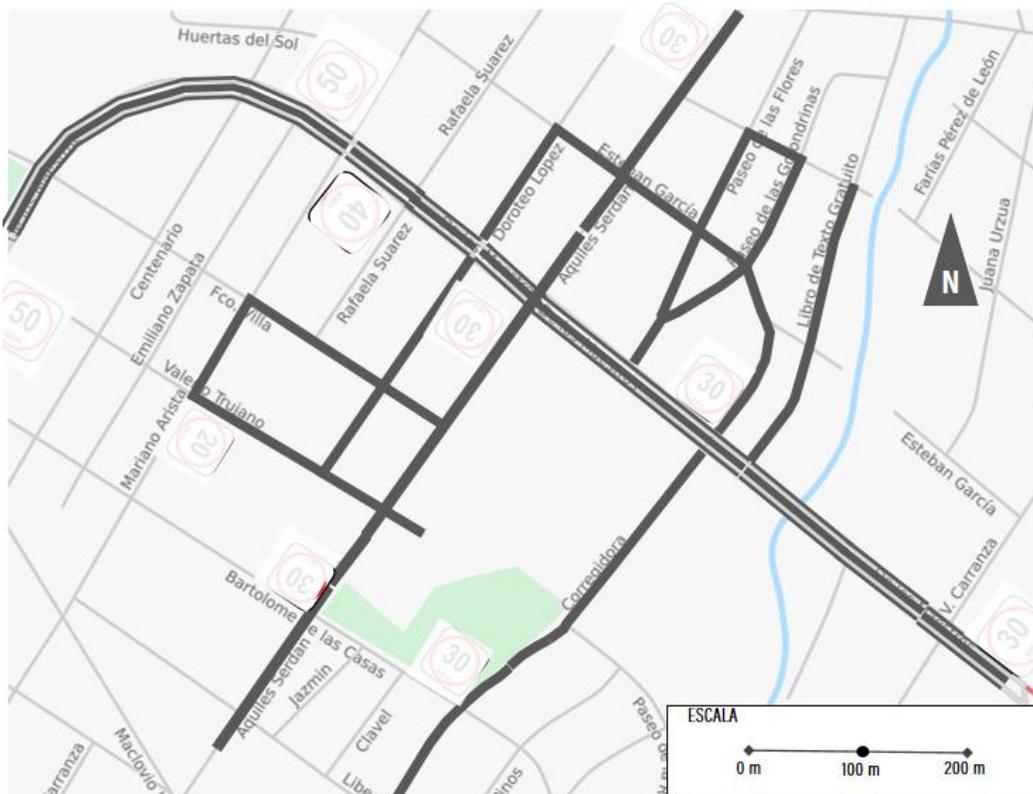
Figura 21 | CONDICIONES ACTUALES SIN UNA CLARA CONTEXTUALIZACIÓN DE LA OPERACIÓN Y EL DISEÑO VIAL CON LAS VELOCIDADES LÍMITE

No se encontraron límites de velocidad visibles a través de dispositivos de control de tránsito de tipo vertical y horizontal. Los conductores de vehículos no tienen un conocimiento de la velocidad predominante a lo largo de la Avenida y de las calles que componen el polígono de estudio, tampoco hay información sobre el límite de velocidad existente al acercarse a la zona escolar.

Se identificó a través de un recorrido en vehículo, que la vialidad se encuentra configurada para operar con control de tránsito por medio de semáforos, a velocidades de 45 a 50 km/h. Esto deberá adecuarse al contexto de la zona escolar en los horarios que demande el ingreso y salida de las instituciones, para operar con velocidad máxima 20 km/h. Y posterior al periodo, regresar a la sincronización y operación de 40 ó 50 km/h. Mantener la operación con apoyo de agentes viales en los minutos que aumenten la demanda, 30 minutos para concentraciones de 300 o más alumnos por periodo de 15 minutos, y de 15 minutos para concentraciones de menos de 300 alumnos por periodo de 15 minutos.

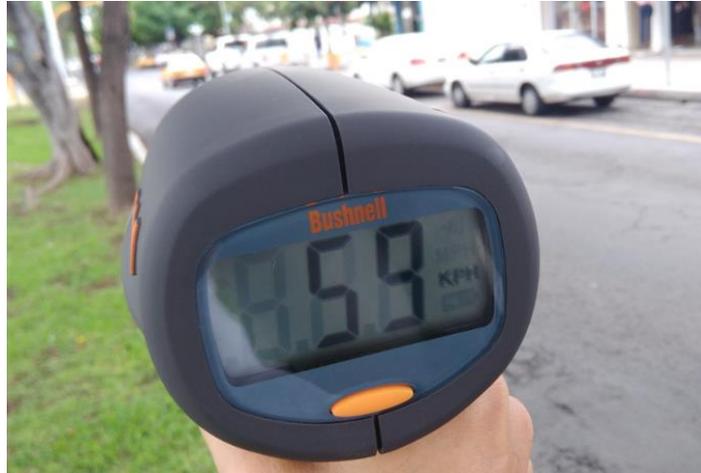
Figura 26 | REGISTRO DE VELOCIDAD DE PUNTO QUE REBASA LA VELOCIDAD DE LA SINCRONIZACIÓN VIAL, EN AV. DE LOS MAESTROS

Con la visita a sitio, se tomaron muestras de velocidades de punto, el turno con un impacto más crítico en todo el día es el del mediodía-tarde, entre 14:30 horas a 16:00 horas, las velocidades en la Av. De Los Maestros, para el sentido de circulación “poniente-oriente”, es el más crítico, con registro de velocidad máxima de 80 km/h de un vehículo ligero, y con un percentil 85 de la población en 50.65 km/h, la velocidad máxima con referencia al percentil 85 de la población excedió en 29 km/h (un 58%), esto se da, justo después de la entrada de los alumnos del nivel secundaria, la zona escolar apenas comienza a desalojarse. Si bien, el percentil 85 en otros turnos horarios de muestras, y en ambos sentidos, se mantiene desde 44 km/h hasta 50.65 km/h, la configuración vial y la carencia de elementos físicos que controlen la velocidad, permiten este máximo de 80 km/h, en otros turnos, los máximos fueron: 71 km/h, 57 km/h y 52 km/h. Para mayor detalle, revisar el apartado de “ANEXOS”.

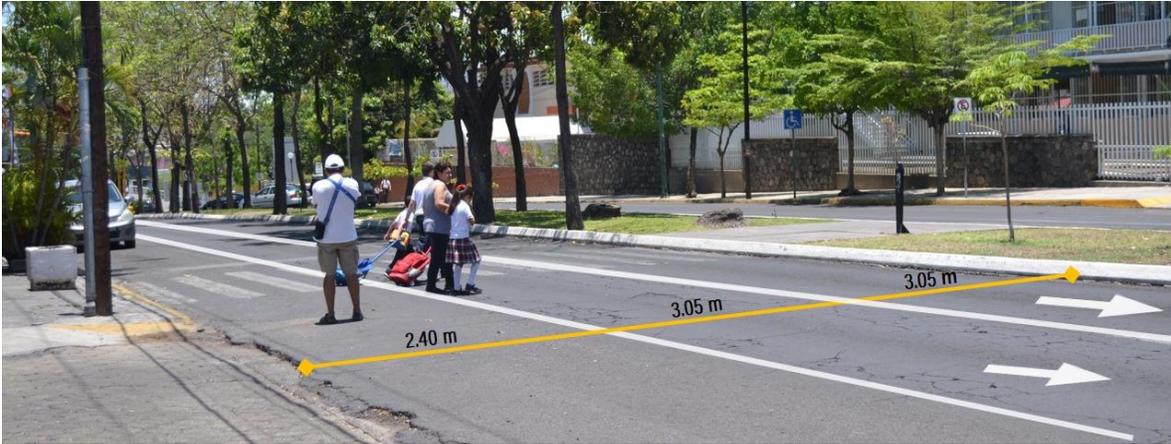
Las vialidades que conforman la zona de estudio integran un sistema de identificación e información de la zona escolar de forma ligera, sólo señalamiento vertical, pero sin un control físico de la velocidad (hay una programación en el control de semáforo que sincroniza la operación vial a 50 km/h. Durante los 30 a 15 minutos próximos a la hora de ingreso o salida de escolares, hay un agente vial en el punto, pero no hay prevención y tampoco un sistema de información previa. Algunos conductores llegan a detenerse frente al agente vial, por la falta de conocimiento de la zona en la que van circulando.

Figura 29 | CONDICIÓN ENCONTRADA EN AV. DE LOS MAESTROS DURANTE LA VISITA A SITIO

Se recomienda instalar un sistema de información y de control de velocidad que guíe al conductor a circular en las condiciones seguras y a la velocidad límite de 20 km/h, para prevenir y generar un cambio de conducta en los conductores de vehículos ligeros y pesados ante la presencia de un entorno escolar.

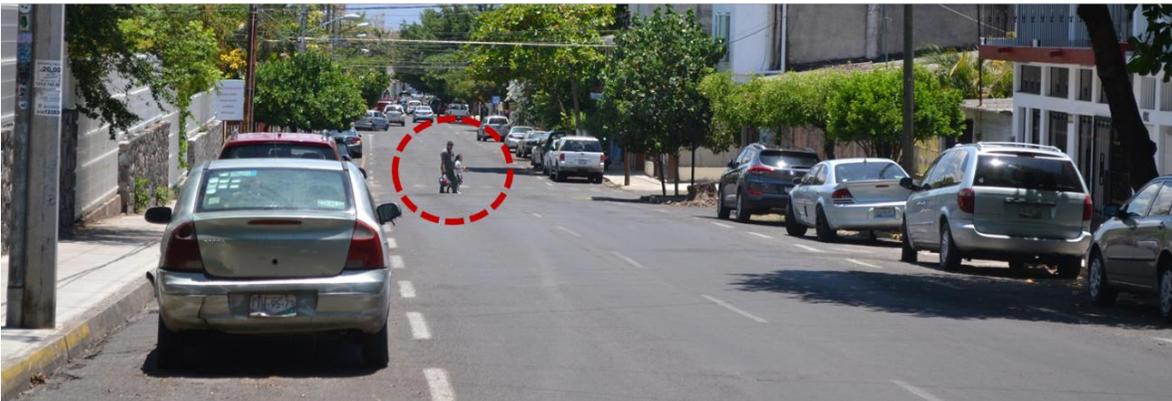
Figura 30 | CONDICIONES DE LA SECCIÓN VIAL DE LA CALLE AQUILES SERDÁN, SIN INFORMACIÓN DE PRESENCIA DE CRUCE DE ESCOLARES

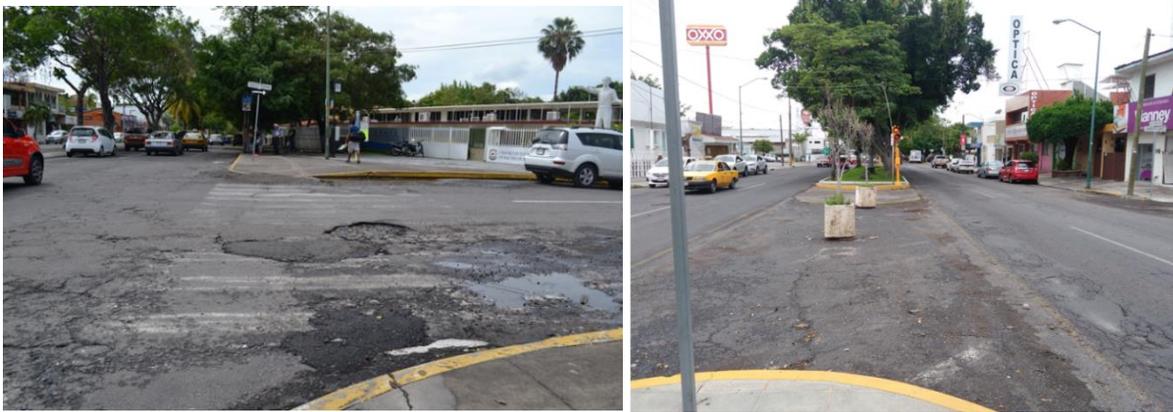
Se observaron durante la visita de sitio que las marcas viales, la mayoría de éstas carecen de mantenimiento, haciendo falta el mensaje hacia los usuarios del camino. Y el señalamiento vertical

faltante para indicar zona escolar, el límite de velocidad, el cruce de escolares y la película reflejante dañada y opaca.

Figura 33 | CONDICIONES DE FALTA DE MANTENIMIENTO EN LA SUPERFICIE ASFÁLTICA, SEÑALAMIENTOS VERTICALES Y MARCAS VIALES

Con el levantamiento topográfico y el conocimiento de las actuales señales, se puede realizar una revisión completa de las condiciones necesarios del mensaje que debe de recibir el conductor de vehículos y los peatones y ciclistas en las vialidades de proyecto. Se recomienda dar mantenimiento a las marcas viales y elementos reflejantes de la vialidad, y generar un programa de gestión de la calidad para el mantenimiento de estos elementos.

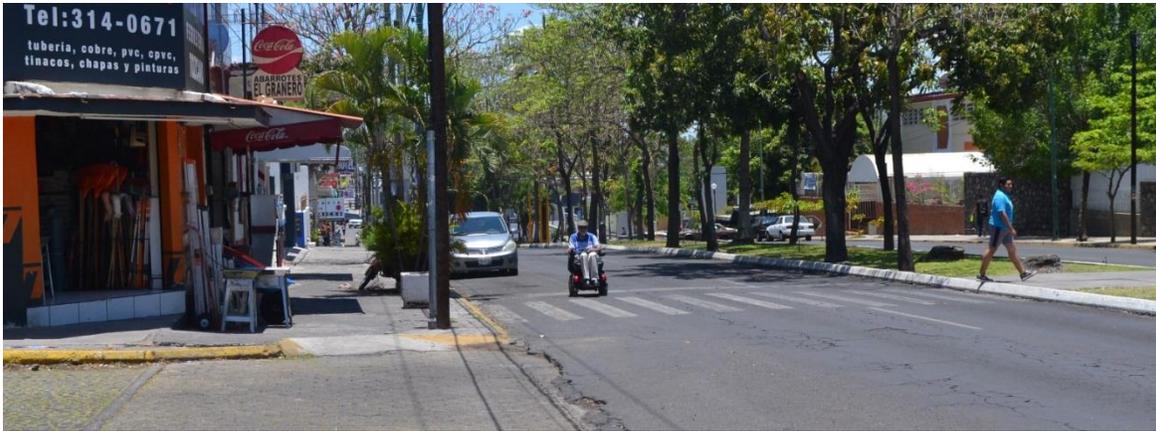
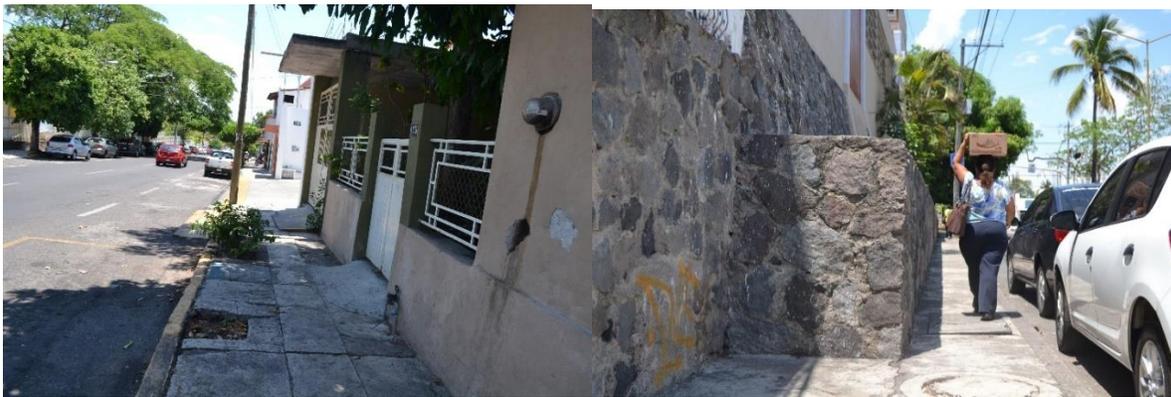
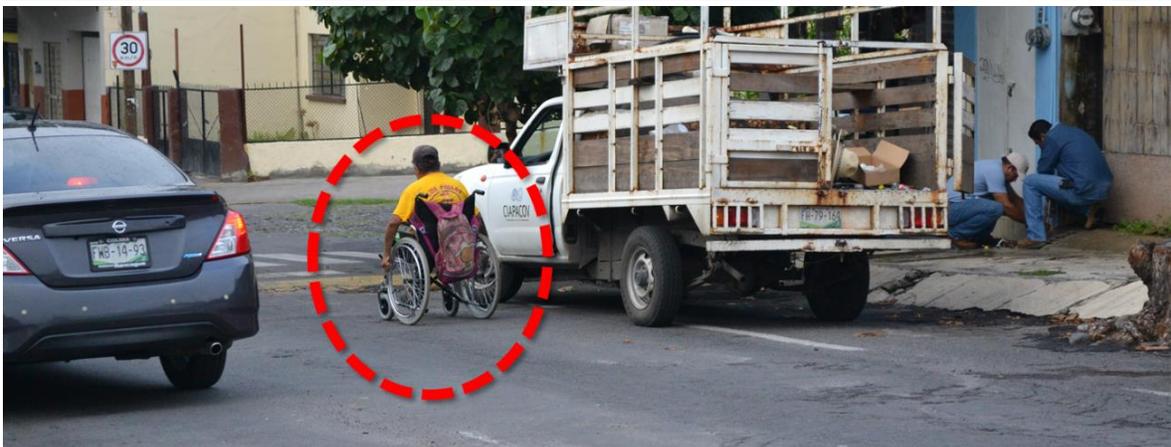
Las condiciones de la superficie, pendientes, anchos efectivos y obstáculos sobre las aceras de la zona de estudio son un problema serio para las personas, ya que el usuario que camina o tiene alguna discapacidad física debe de circular sobre los carriles vehiculares, exponiéndolos totalmente al impacto de un vehículo a velocidad de punto actual (ver ANEXO). No cuentan con rampas en zonas de ascenso/descenso a la vialidad para un cruce a mitad de cuadra marcado, y la ubicación de espera no cuenta con la suficiente distancia de visibilidad de parada para un conductor y quien camina.

Figura 34 | CONDICIONES CON FALTA DE ACCESIBILIDAD EN LAS VIALIDADES Y ACERAS DEL POLÍGONO DE ESTUDIO

Adecuar las aceras para que cumplan con una superficie uniforme sin cambios abruptos en pendientes o desniveles, tengan un ancho mínimo de 2.10 (Calles Aquiles Serdán y Corregidora, y otras secundarias o locales) a 2.50 metros (Avenida De Los Maestros y vialidades primarias) en la sección efectiva de flujo (mientras no sean zonas de espera y almacenamiento). Eliminar todo obstáculo sobre la sección efectiva de flujo de peatones, introducir zonas reguladas de rampas en los cruces a mitad de cuadra. Además, una acera con estas condiciones induce a que los usuarios que caminan se mantengan sobre ella en al menos 100 metros hasta el próximo cruce peatonal indicado.

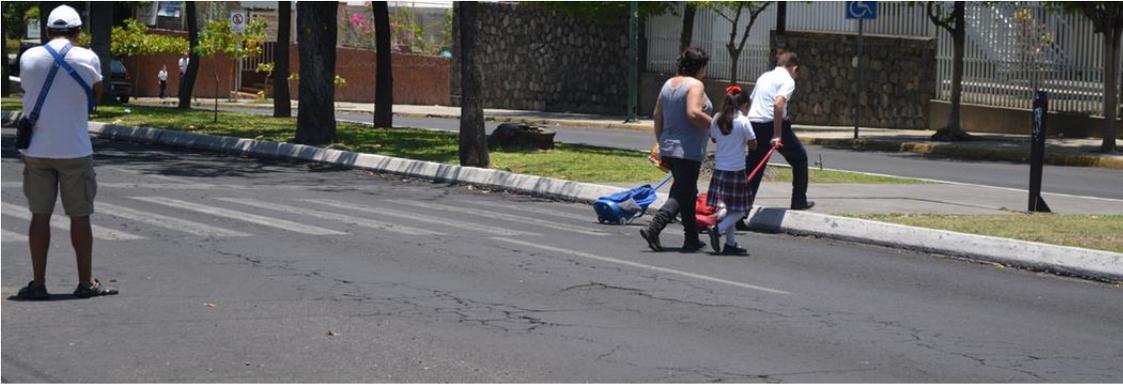
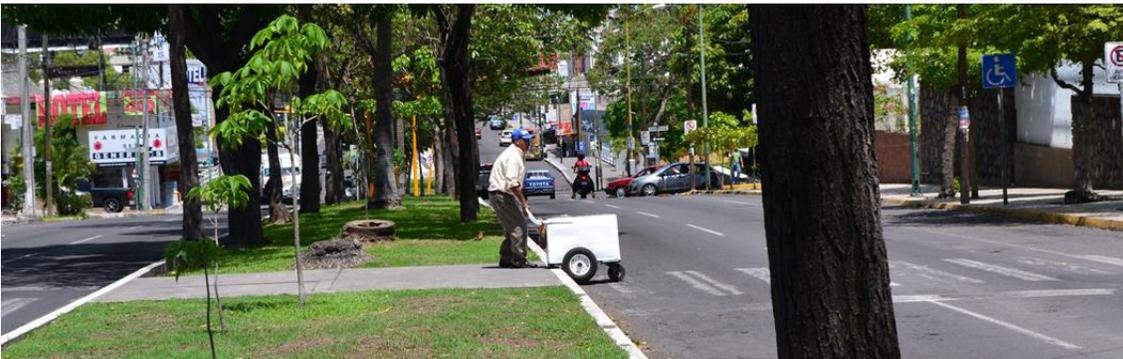
Figura 36 | CONDICIONES DE ÁREAS REDUCIDAS EN CAPACIDAD EN MEDIANAS, ESQUINAS Y SIN CONDICIONES DE ACCESIBILIDAD Y RESGUARDO PARA LOS PEATONES.

Incorporar en las zonas de espera y resguardo bolardos para evitar el ingreso de vehículos sobre estas zonas. Los bolardos no deben obstaculizar el contacto visual entre conductor y otros usuarios del camino y debe permitir la accesibilidad a las personas que andan a pie y no deben obstruir el flujo peatonal en el cruce.

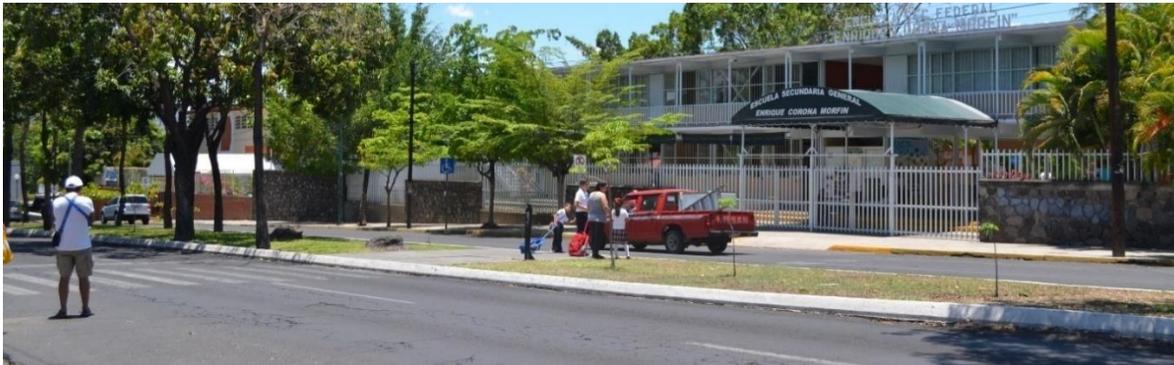
Se identificaron puntos de cruce a mitad de cuadra en la Avenida De los Maestros y en Aquiles Serdán y Corregidora, que dan acceso y conexión a las instituciones escolares de la zona de estudio. Estos cruces, algunos no están marcados y todos no cuentan con dispositivos físicos de control de tránsito que garanticen el funcionamiento y respeto a la línea de parada existente de parte de los conductores y generen un control en la velocidad.

Figura 39 | LA FALTA DE UN CONTROL DE VELOCIDAD FÍSICO QUE LE DE SOPORTE A LA OPERACIÓN DE LOS SEMÁFOROS CON LA SINCRONIZACIÓN

Adecuar las condiciones de las aceras y de la sección transversal y longitudinal para introducir rampas y zonas de resguardo visible ante el paso de conductores en vehículos.

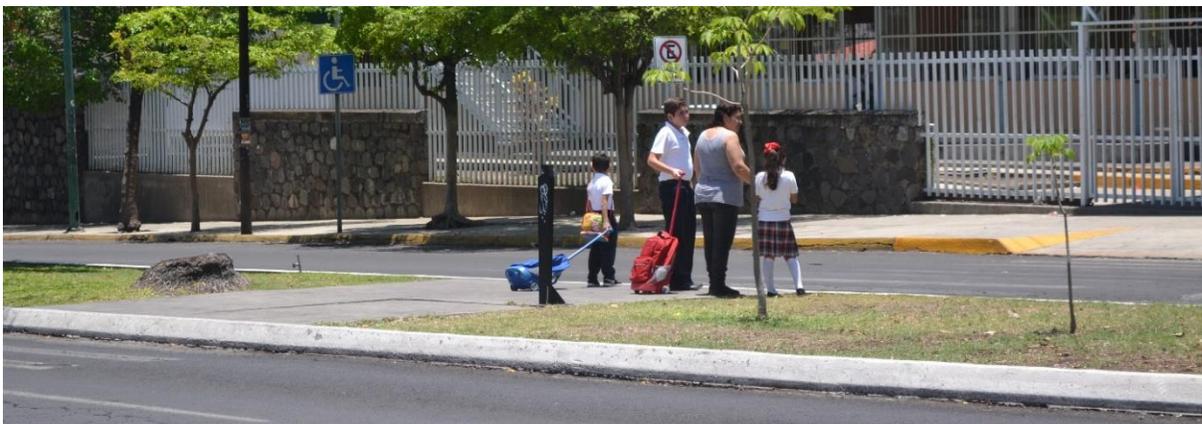
Estos puntos de cruce no cuentan con las medidas de accesibilidad y resguardo visible de los conductores.

Figura 40 | EL CRUCE A MITAD DE CUADRA FRENTE AL ACCESO A LA ESCUELA SECUNDARIA "ENRIQUE CORONA MORFÍN"

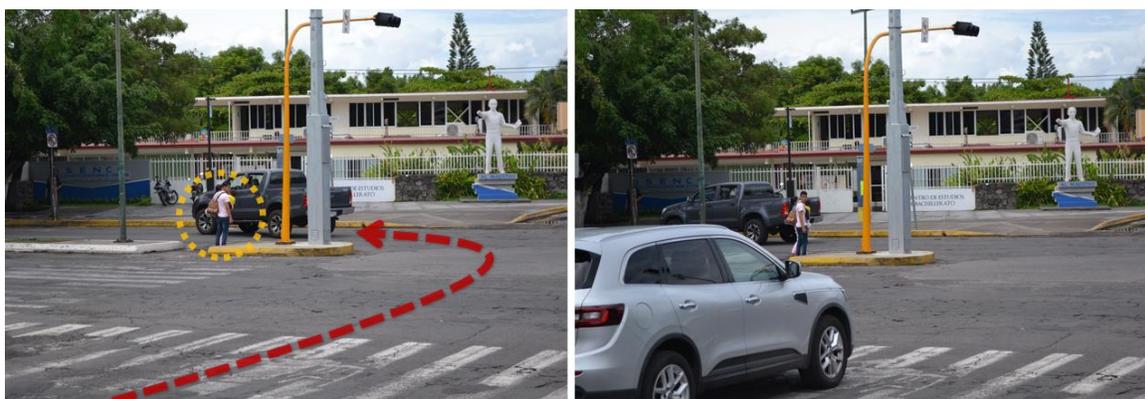
Hoy en día, en las intersecciones y cruces peatonales, de manera parcial se cuenta con semáforos peatonales que indican cuándo deben cruzar o no estos usuarios. El problema existe con el avance a la par de los movimientos paralelos de peatones y vehículos, y de la necesidad de una vuelta derecha, que, a pesar de haber semáforo verde para el paso del peatón, la velocidad de flujo y el tener también verde al conductor, genera que el conductor con una maquina pueda tener la preferencia de paso. Esta condición expone gravemente al peatón y ciclistas en un atropello.

Figura 43 | CONDICIONES RIESGO VIAL PARA LOS PEATONES Y CICLISTAS POR VUELTA A IZQUIERDA CONTINUA.

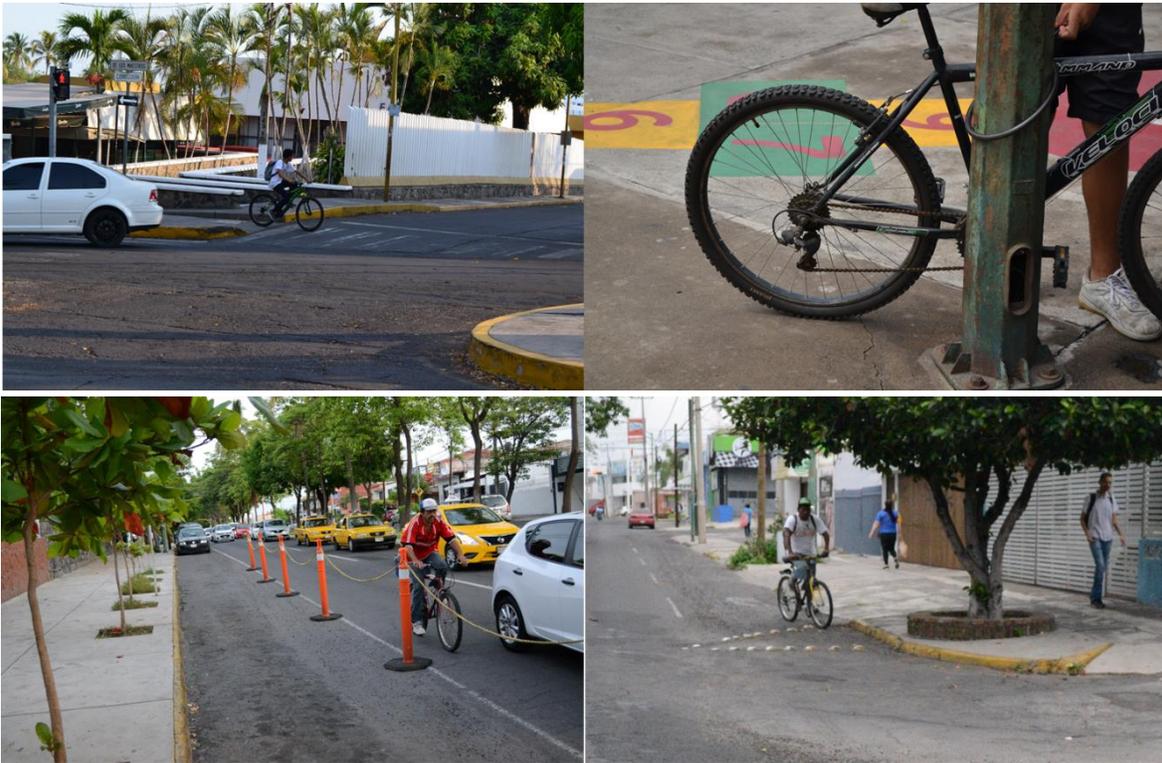
Se observó un patrón de conducta ciclista en la forma de circular por la Avenida, estos lo hacían por las banquetas de forma frecuente, algunos pocos circulaban sobre los carriles de flujo mixto. En horario vespertino, después de las 6pm, se observó un incremento considerable de ciclistas, cercano a 8 - 10 ciclistas en 15 minutos. Para el caso de las calles Aquiles Serdán y Corregidora, de menor velocidad de circulación, los ciclistas rodaban por los carriles de flujo mixto.

Figura 45 | RIESGO EN LA MOVILIDAD CICLISTA.

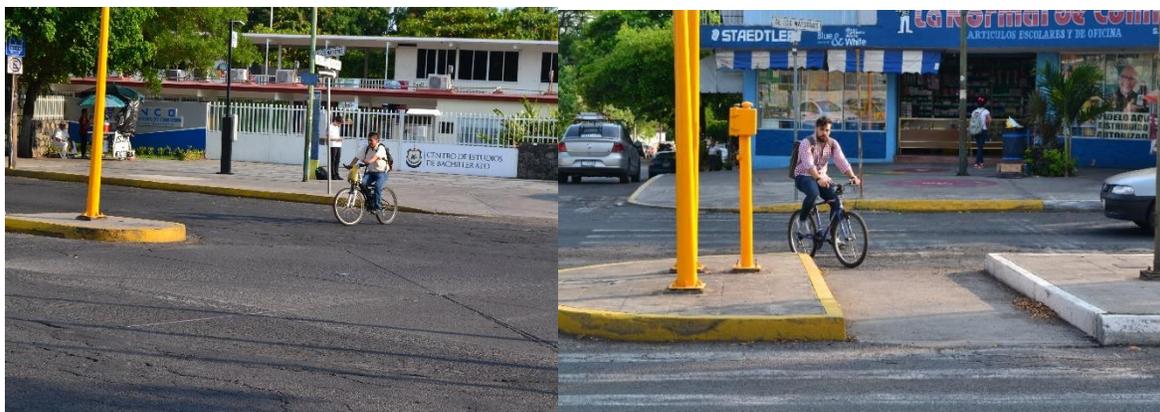
No es claro para el ciclista, la forma en que deberá realizar la maniobra de vuelta izquierda. Algunos ciclistas fueron identificados cruzando los carriles vehiculares con mucho riesgo en las diferencias de velocidades hasta llegar al carril de acumulación para la vuelta izquierda, y otros lo hacían por etapas, muy similar al cruce de un peatón, que va por la derecha.

Figura 46 | COMPORTAMIENTO EN LA MAYORÍA DE LOS USUARIOS CICLISTAS PARA LOGRAR LA MANIOBRA DE VUELTA IZQUIERDA, SOBRE ÁREAS PEATONALES.

Adecuar un espacio del lado derecho del carril ciclista en la intersección posterior al cruce peatonal paralelo de la vialidad, para permitir la vuelta izquierda en un cruce en 2 etapas. Esto si el carril de ciclistas es implementado, de otra forma, la vialidad debe tener como velocidad límite controlada en 30 km/h para que el propio ciclista pueda entrecruzar los carriles de forma segura y posicionarse en el carril de vuelta izquierda almacenado.

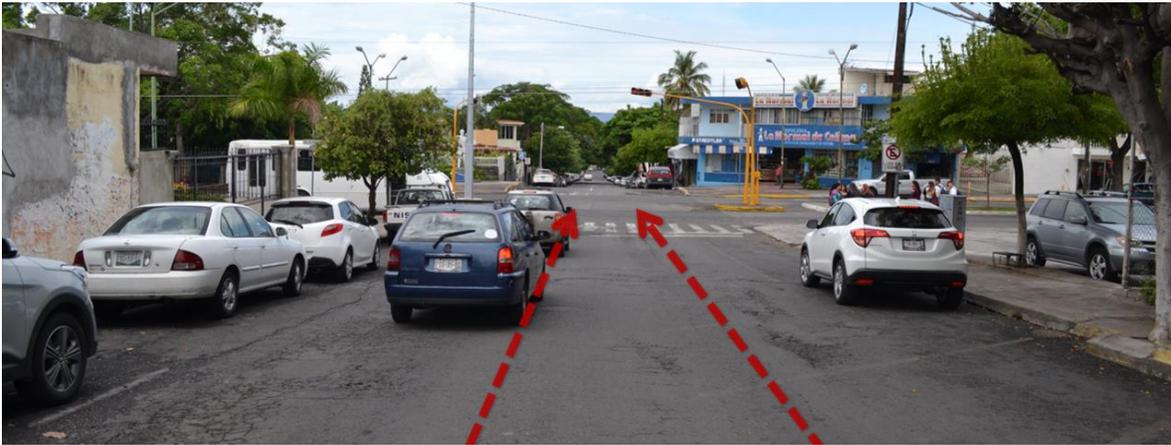
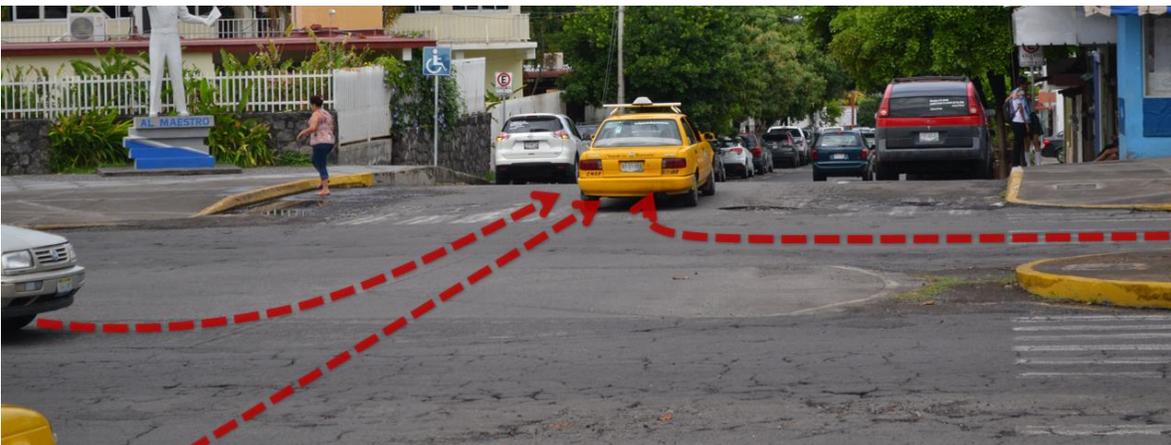
Figura 53 | CONDICIÓN DE EXCESO DE ESPACIO PARA EL FLUJO VEHICULAR, QUE GENERA UNA FALTA DE BALANCE, SE PROVEEN 2 CARRILES PARA LA OFERTA, PERO LA DEMANDA DE FLUJO SÓLO NECESITA 1.

Con base en los aforos direccionales, deberá indicarse con marcas viales y con el alineamiento el balance y la dirección que deben seguir los conductores. Si la cantidad de carriles disponible es mayor a la demandada, el número de carriles debe adecuarse para dar orden a las maniobras, flujos y velocidades en la zona de intersección, y así permitir dar balance al espacio que requiere y necesitan los peatones y ciclistas para zonas de espera y resguardo.

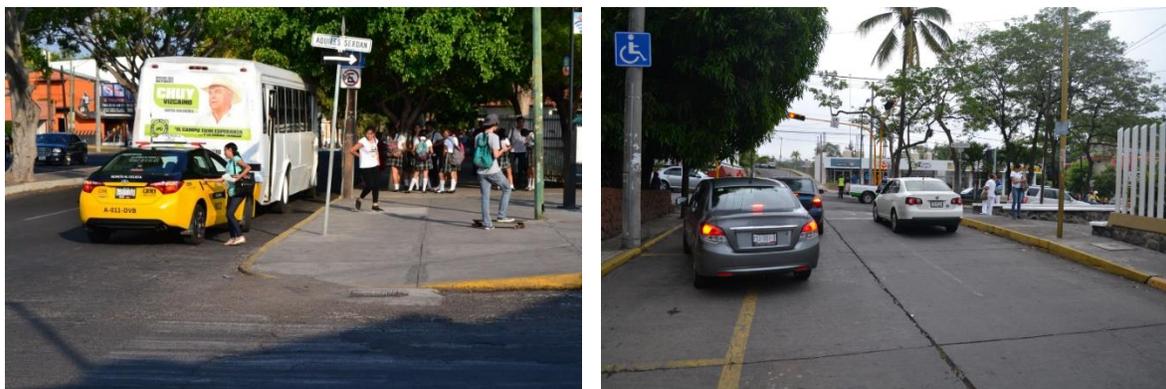
Se dan ascensos y descensos de pasajeros de vehículo ligero fuera de zonas delimitadas.

Figura 57 | ASCENSOS/DESCENSOS FUERA DE ZONA DELIMITADA.

Instalar elemento físico que funcione como “barrera” a través de un mobiliario urbano y vegetación para que el cruce peatonal de un destino a otro se induzca en el punto intermedio con un cruce peatonal compartido y controlado por semáforo o cruce peatonal a nivel de acera, o llegar a la intersección con cruce peatonal habilitado de Calle Aquiles Serdán.

Eliminar los ascensos/descensos (vehículos ligeros y carga ligera) y estacionamientos sobre la vialidad primaria (Av. De Los Maestros), y ordenar los estacionamientos disponibles (oferta) en las vialidades secundarias que conectan con la vía primaria.

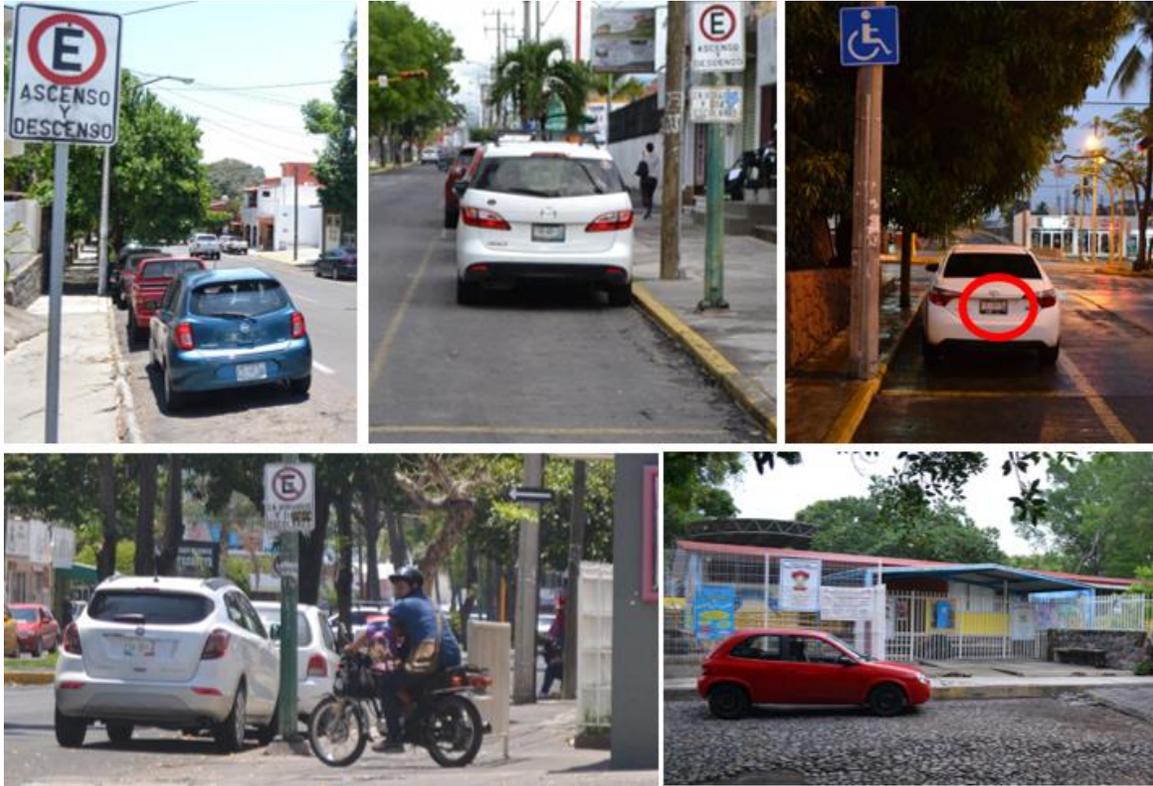
Fue común observar que los conductores de vehículo se estacionan en zonas prohibidas por reglamento, a través de señalamientos verticales y marcas viales. Con zonas de “prohibido estacionarse en días y horarios escolares”.

Figura 59 | CONTEXTOS QUE SE VISUALIZARON DURANTE EL RECORRIDO EN SITIO.

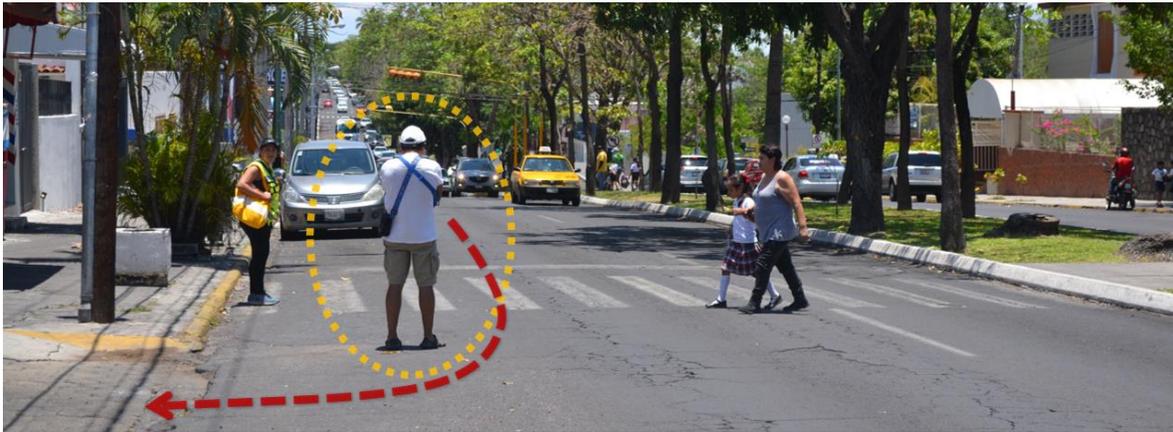
En vialidades primarias y más en el contexto escolar, sólo se preservan los 5 metros de liberación de estacionamiento con la esquina, para controlar y garantizar el cruce peatonal transversal, pero el cruce peatonal paralelo no es visible a la velocidad de operación de la vía primaria, lo que genera que los conductores y peatones no se visualicen en distancias seguras para tomar decisiones de ceder el paso y lograr reducir la velocidad.

Figura 61 | EJEMPLO DE CONDICIÓN DE RIESGO POR LA FALTA DE GESTIÓN DE ESTACIONAMIENTO Y REDIMENSIONAMIENTO DE LOS RADIOS DE GIRO EFECTIVOS.

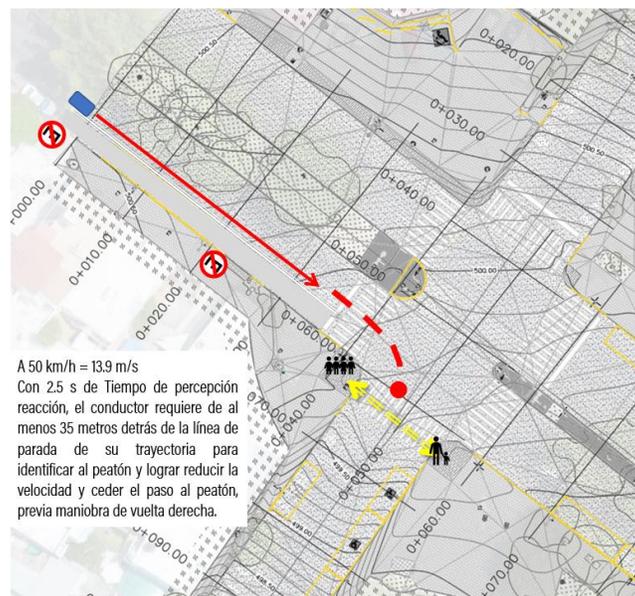
Figura 62 | RECOMENDACIÓN PARA DAR SUSTENTO A LA ELIMINACIÓN DEL ESTACIONAMIENTO SOBRE LAS VIALIDADES PRIMARIAS.

El estacionamiento sobre vialidad primaria se debe eliminar como recomendación en el Reglamento de Tránsito, y permitirlo sobre vías secundarias transversales, generar aceras e intersecciones accesibles para permitir el flujo de peatones sin interrupciones y falta de comodidad, así incentivar esta medida.

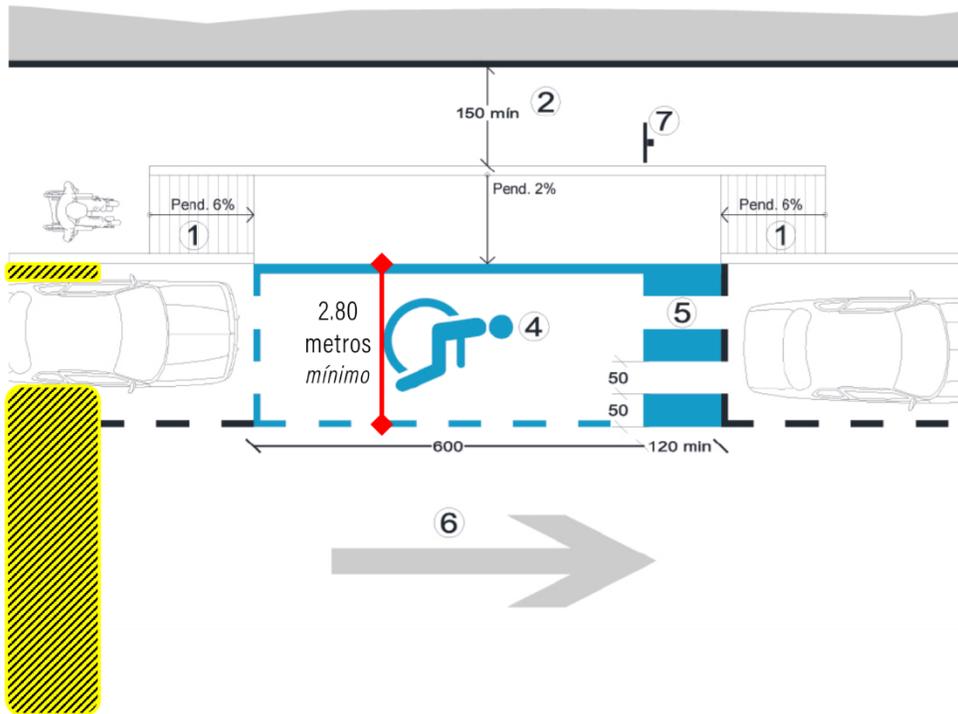
Figura 64 | CONDICIONES MÍNIMAS DE ACCESIBILIDAD Y DIMENSIÓN DE RESGUARDO QUE DEBE TENER LOS CAJONES DE ESTACIONAMIENTO QUE SE PROVEAN POR NORMATIVA.

Al atender la recomendación del párrafo anterior, hacer aceras e intersecciones accesibles, no será necesario incorporar en vías primarias los cajones de estacionamiento para personas con alguna discapacidad. Y los que sí cumplan con su función en vialidades secundarias, adecuarlos a real necesidad de accesibilidad, deben tener una sección con resguardo de al menos 2.80 metros.

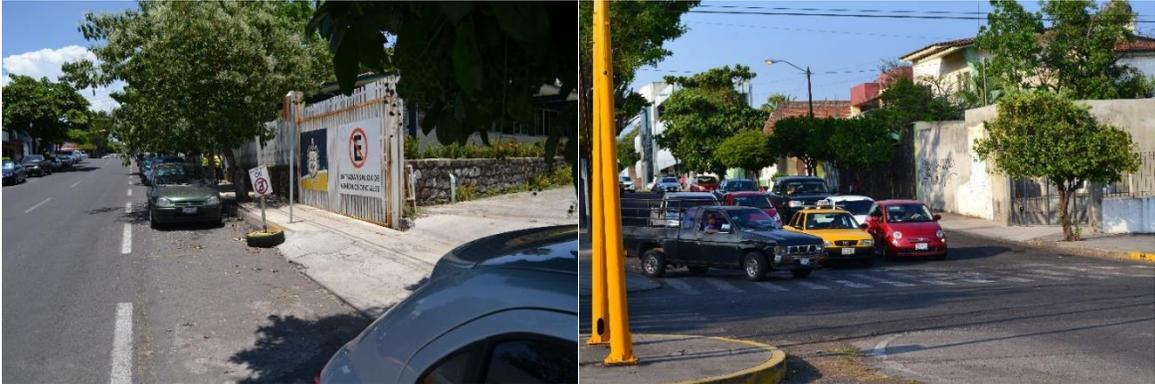
Se tienen ingresos a propiedad privada sin regulación del espacio en la acera, lo que termina por interrumpir con alto riesgo el flujo de peatones y de ciclistas sobre su paso por derecha.

Figura 65 | ACCESOS A PROPIEDAD PRIVADA CON POBRE CONTROL DE TRÁNSITO Y CON INTERRUPCIONES DE RIESGO AL PASO DE PEATONES Y CICLISTAS (REDUCIDO CAMPO VISUAL).

Se tienen estacionamientos dentro de propiedad privada en forma de batería, lo que en ocasiones genera, que si ingresa un vehículo de mayores dimensiones a uno ligero (compacto), éste obstaculiza el flujo de peatones sobre la acera. Otro riesgo mayor es el constante ingreso y salida de vehículos en esta posición, ya que para el conductor implica condiciones casi nulas de percepción y reacción.

El estacionamiento en vías primarias del tipo de Avenida de los Maestros se recomienda retirarlo y trasladarlo a las calles perpendiculares o estacionamientos públicos cercanos, para reducir el riesgo de este tipo de maniobras o de tener vehículos que funcionen como obstáculos visuales entre peatones y conductores. En el espacio residual del acotamiento que existe hoy sobre la Avenida De los Maestros, pueden darse diferentes usos y beneficios a este espacio, como puede ser: carril de bicicleta confinado (por la velocidad promedio de este corredor), incremento de acera para reducir la distancia de cruce peatonal y hacerlo más visual; este puede ir acompañado de una estrategia de ordenamiento de ascensos y descensos de unidades del transporte público.

Las zonas de resguardo y espera en las aceras y esquinas deben mantener una superficie plana sin ser consideradas estas partes como de la rampa vehicular de acceso al estacionamiento, esto dará el mensaje al conductor de la preferencia de paso del peatón y generará la reducción de velocidad en su ingreso. Y la construcción de guarnición informará al conductor el camino de acceso regulado en un carril de dimensiones máximas.

Cancelar el estacionamiento en batería en propiedad privada, que tiene acceso directo a las vialidades.

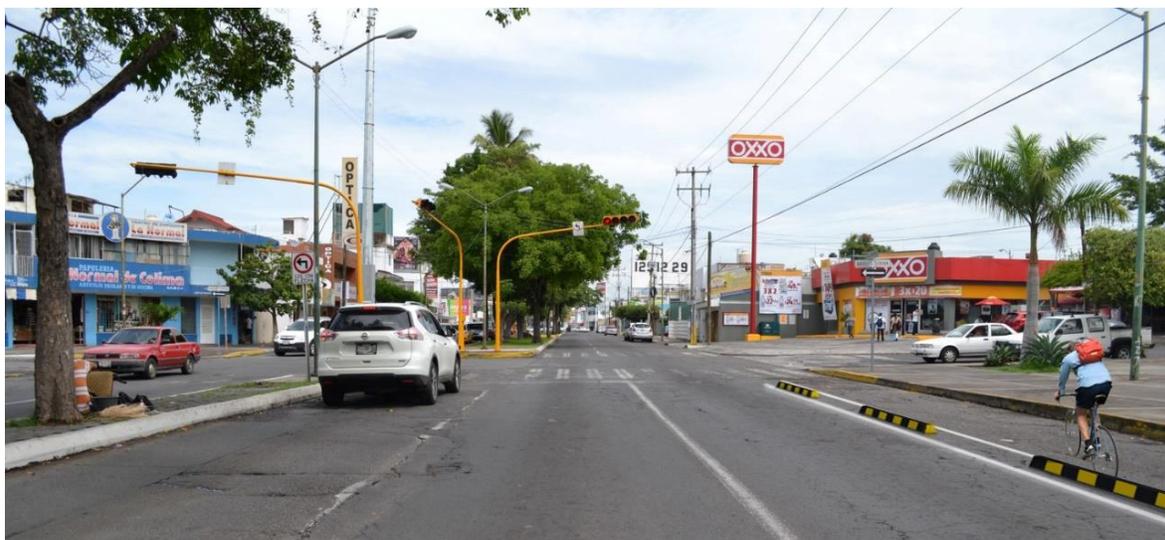
Figura 66 | RECONFIGURACIÓN DEL CARRIL DE ASCENSO/DESCENSO EN UN ESPACIO DE CARRIL BICI.

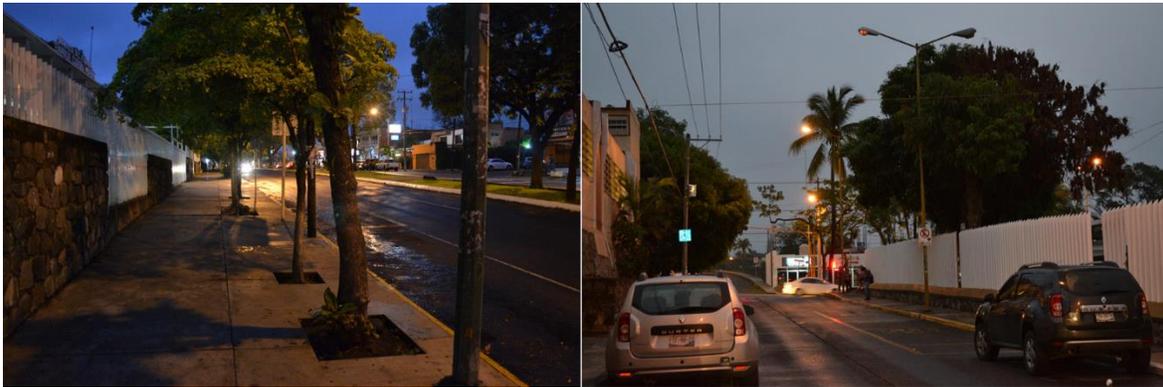
La configuración actual del sistema de alumbrado público en las vialidades de la zona de estudio, no permiten iluminar en más del 80 % las sección transversal y longitudinal de las calles. La distribución actual de lámparas es a cada 40 metros de forma longitudinal, se tienen intercaladas entre una red de un sentido y otro, a cada 20 metros, pero el ancho de la sección y la vegetación, no permiten tener provecho de esta configuración. Se generan puntos ciegos o de oscuridad parcial en las vialidades de estudio.

Figura 68 | CONDICIONES DE VISIBILIDAD REDUCIDA SOBRE SECCIONES VEHICULARES Y LAS ACERAS.

Instalar una configuración con nueva tecnología de iluminación y en un rango que garantice más del 90% de iluminación total de la sección transversal y longitudinal de la vía. A cada 20 metros deberá de instalarse lámparas de alumbrado público. Cuando mínimo se debe combinar esta recomendación con el mantenimiento a vegetación y el mantenimiento al sistema alumbrado de la zona.

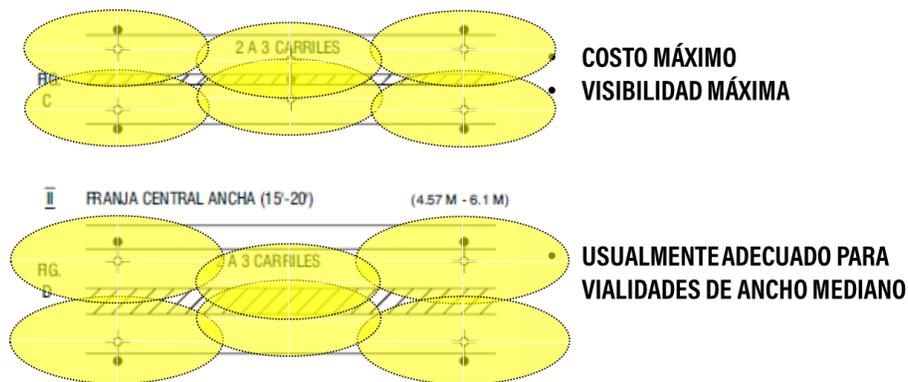
Figura 69 | RECOMENDACIONES DE ATENCIÓN EN EL SISTEMA DE ALUMBRADO PÚBLICO, PARA LOGRAR LA VISIBILIDAD MÁXIMA.

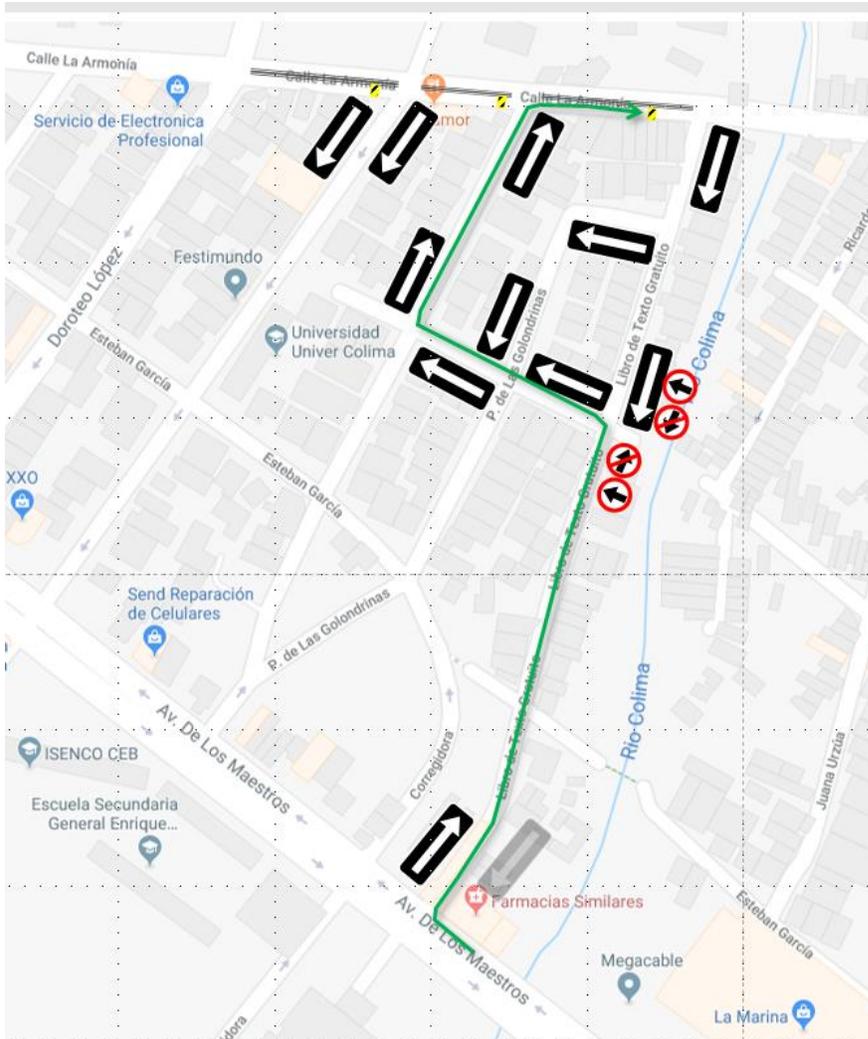
Figura 71 | PROPUESTA DE MODIFICACIÓN DE SENTIDO DE TRÁNSITO.

Para conectar esta calle con la otra vialidad de La Armonía, debe de regularse la velocidad límite (Calle La Armonía) a 30 km/h y controlar el estacionamiento en la zona próxima (20 metros sin estacionamiento, y al menos la guarnición de la esquina los 5 metros con incremento de sección) a la intersección.

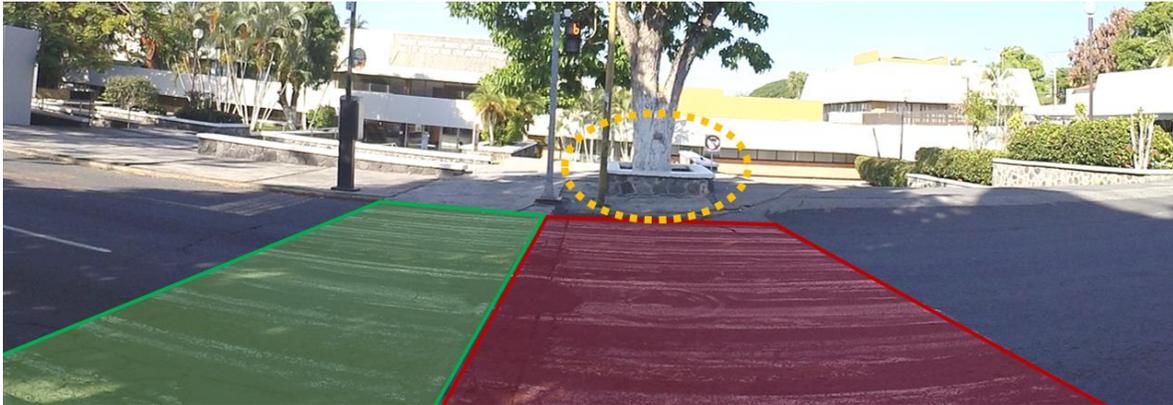
La sección del cruce peatonal a mitad de cuadra está obstaculizada en más del 50% del ancho por elementos urbanos, que reducen su capacidad de almacenamiento y espera, además.

Figura 72 | REPRESENTACIÓN DEL OBSTÁCULO EN LA SECCIÓN DEL CRUCE PEATONAL.

Recorrer al sentido este el cruce peatonal y retrasar la línea de parada de los vehículos de Av. De Los Maestros 3 metros atrás de la ubicación del árbol existente en la mediana.

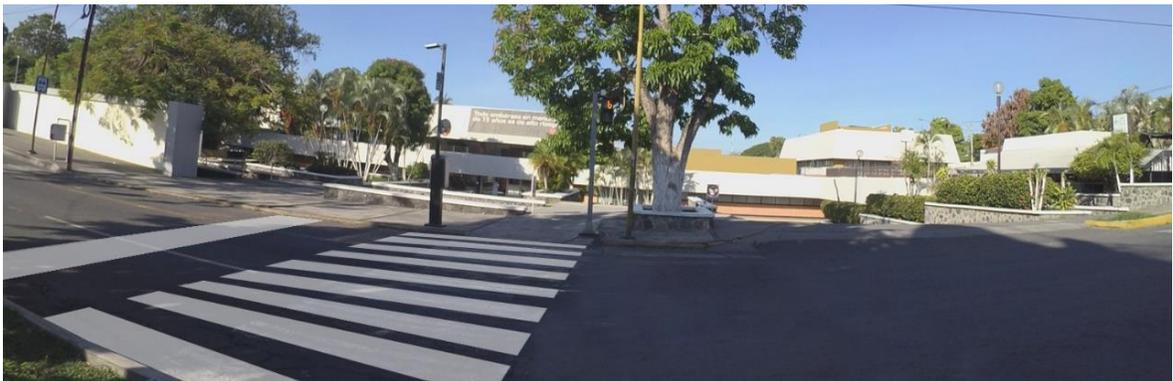
Figura 73 | PROPUESTA DE ADECUACIÓN DE CRUCE PEATONAL.

Generar la zona de cruce peatonal y su zona de almacenamiento a nivel de calle, proteger con bolardos con su separación cara a cara de 1.20 m a 1.40 m, para evitar el ingreso de vehículos en las zonas protegidas y permitir la accesibilidad de paso. Hacer la misma adecuación en la sección de la mediana, generar el cruce en su sección total a nivel de calle y resguardada por elemento físico.

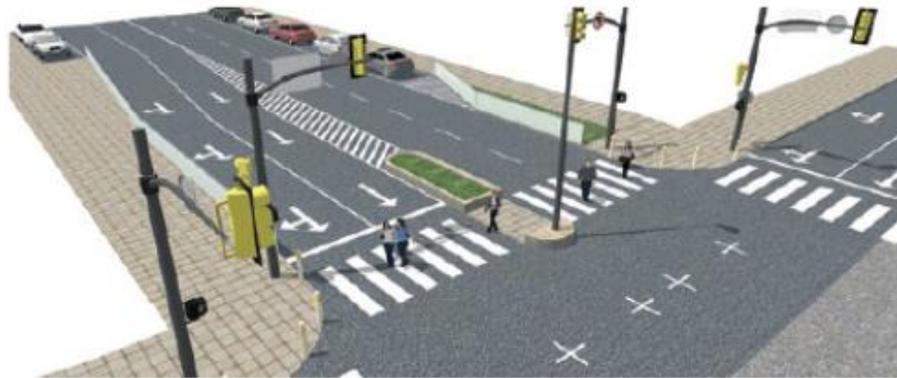
Figura 76 | EJEMPLO DE UNA MEJORA EN EL RESGUARDO, VISUALIZACIÓN DE LOS PEATONES EN LA ZONA DE LA MEDIANA.

Adecuar la sección efectiva del paso peatonal con el cruce a nivel de calle y resguardando las zonas de espera a través de elementos físicos (bolardos).
