REPORTE DE INSPECCIÓN DE SEGURIDAD VIAL

*Zona de Estudio Distrito Escolar de los Maestros
BOTNAR Desafío de Seguridad Vial Infantil*

CIUDAD DE COLIMA, MÉXICO, JULIO, 2018

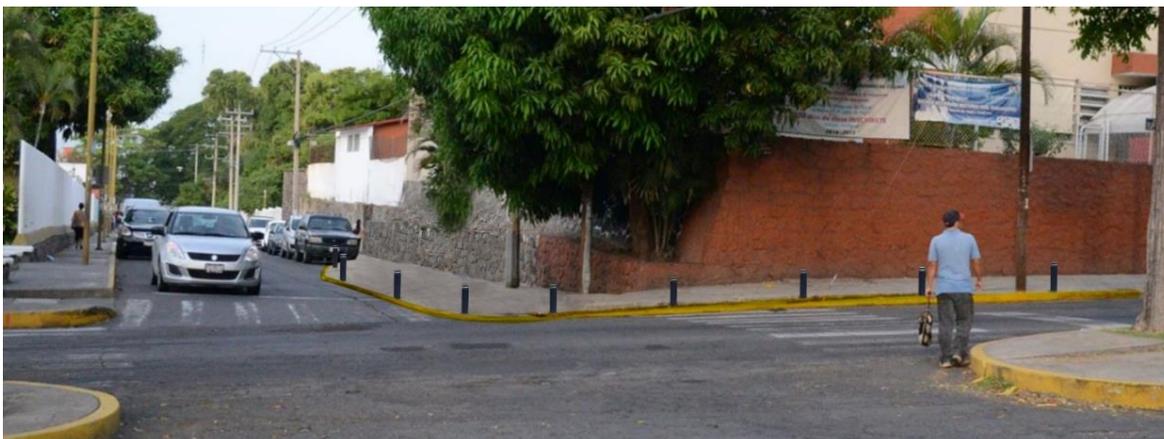
Figura 77 | EJEMPLO TIPO PARA EXTENDER LA GUARNICIÓN HASTA EL ALINEAMIENTO DEL CARRIL SIGUIENTE.

Con el alineamiento que se mejore en esta conexión de la Calle Corregidora, es recomendable extender la guarnición de la acera hasta el alineamiento del carril siguiente, y cancelar el carril izquierdo.

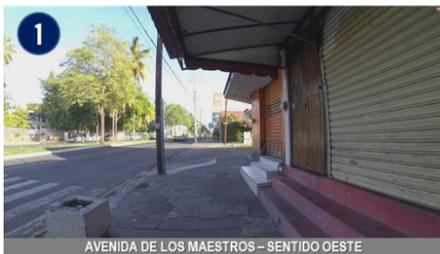
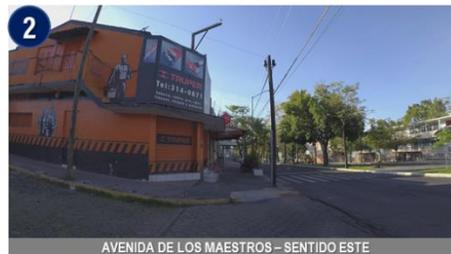
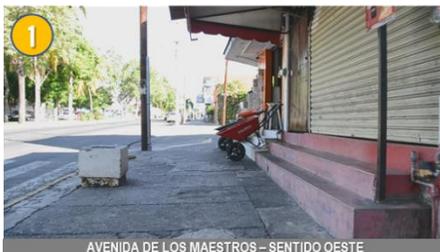
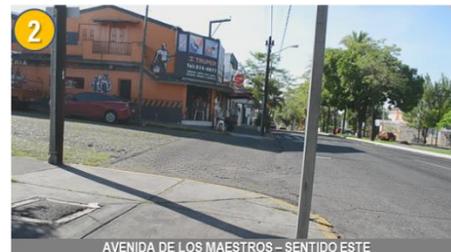
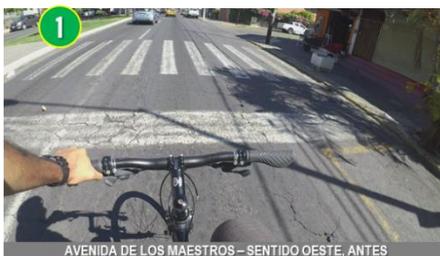
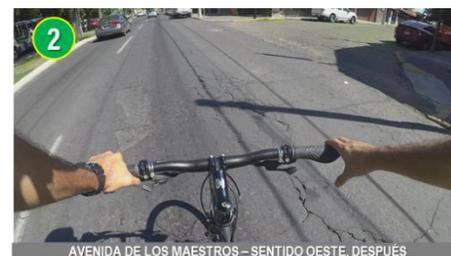
En este punto, se encontró que el cruce peatonal paralelo a Av. De Los Maestros presenta una sección amplia que expone al usuario vulnerable a una colisión, además, de complicar la condición el doble sentido de conexión de esta vialidad. El usuario hoy en día en este cruce debe hacer de forma parcial, pero sin resguardo.

Figura 78 | CRUCE SOBRE CALLE PASEO DE LAS FLORES, FRENTE AL ACCESO PRINCIPAL DE LA ESCUELA SECUNDARIA "ENRIQUE CORONA MORFÍN", CON DOBLE SENTIDO DE CIRCULACIÓN Y UNA SECCIÓN DE 14.50 METROS, SIN RESGUARDOS.

Adecuar las condiciones totales de accesibilidad para las secciones de los cruces peatonales y tenerlas a nivel de calle. Hacerles el resguardo requerido de las zonas de almacenamiento y espera con elementos físicos y generar el campo visual de distancia de visibilidad y de parada, para proteger el paso de los usuarios.

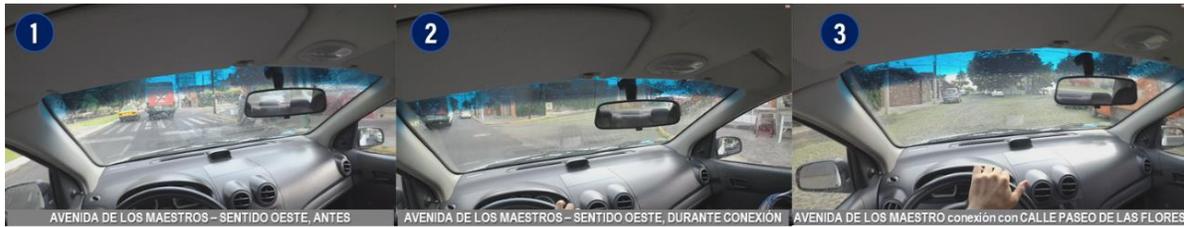
Figura 79 | MUESTRO DE LAS CONDICIONES DE VISIBILIDAD TIPO PARA LA POSICIÓN DE CONDUCTOR EN VEHÍCULO LIGERO.

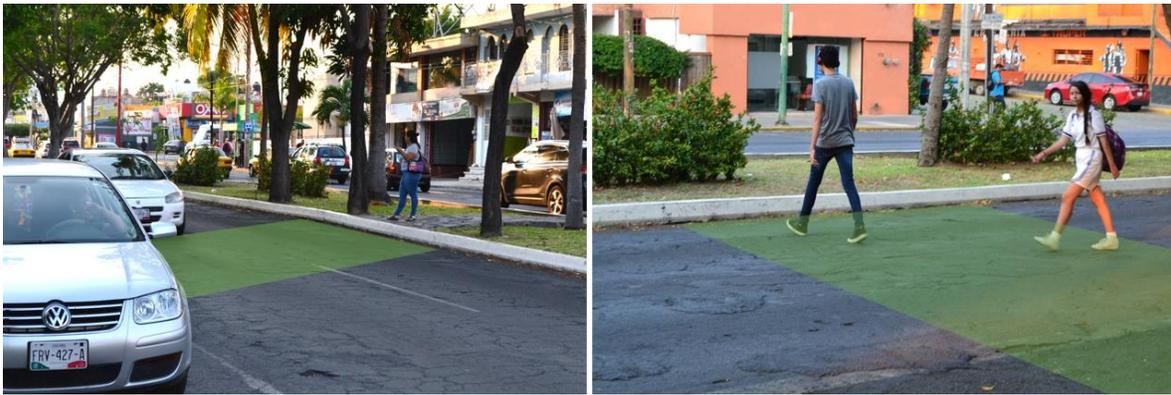
Existe una línea de deseo de cruce peatonal en la parte oeste de la intersección, que cruza perpendicularmente a la Av. De Los Maestros, sin estar marcada en la vialidad y sin tener adecuada las condiciones de cruce accesible en ambas aceras y en la mediana.

Figura 80 | LÍNEA DE DESEO DE CRUCE PEATONAL, SIN ATENDER Y CON ALTA DEMANDA DE PEATONES.

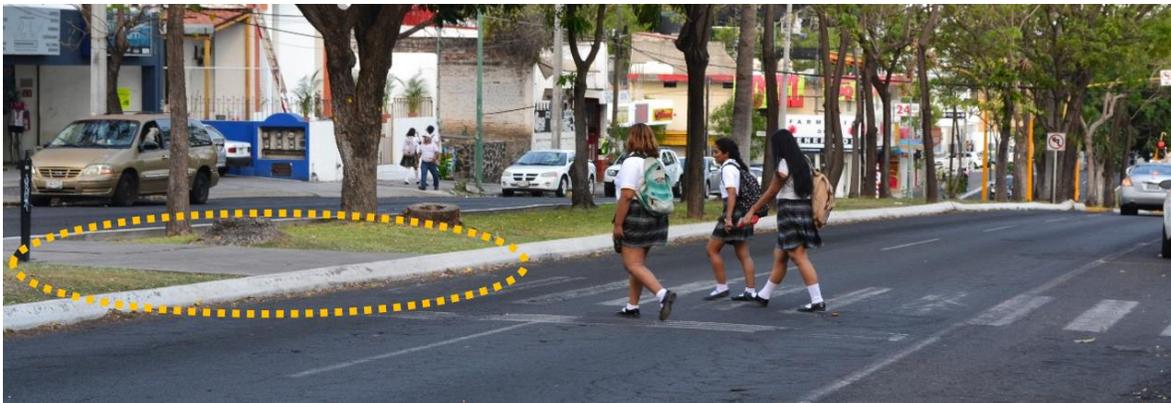
Cruce peatonal hoy existen y marcado oficialmente, no tiene las condiciones accesibles en su totalidad en la mediana y en ambos lados de las aceras.

Figura 81 | CRUCE EXISTENTE SIN CONDICIONES DE ACCESIBILIDAD UNIVERSAL.

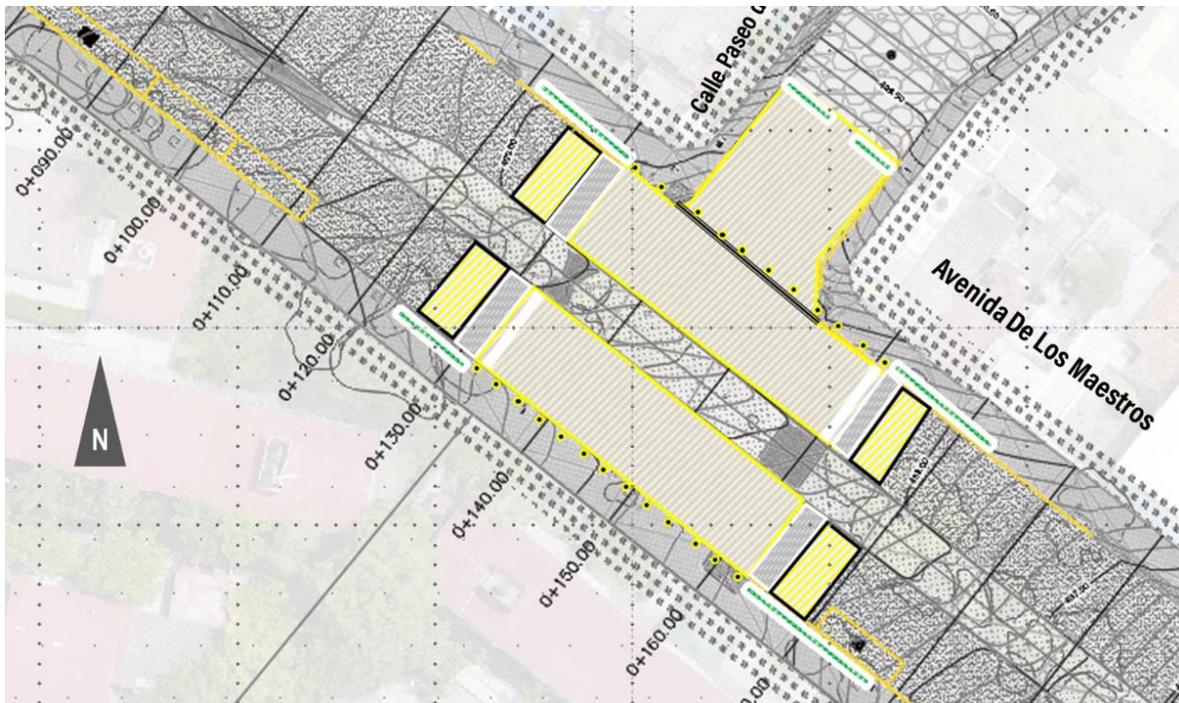
Figura 82 | CONCEPTUAL DE MEJORA Y ATENCIÓN A LA INTERSECCIÓN Y CRUCE DE MITAD DE CUADRA DE LA CALLE PASEO DE LAS FLORES.

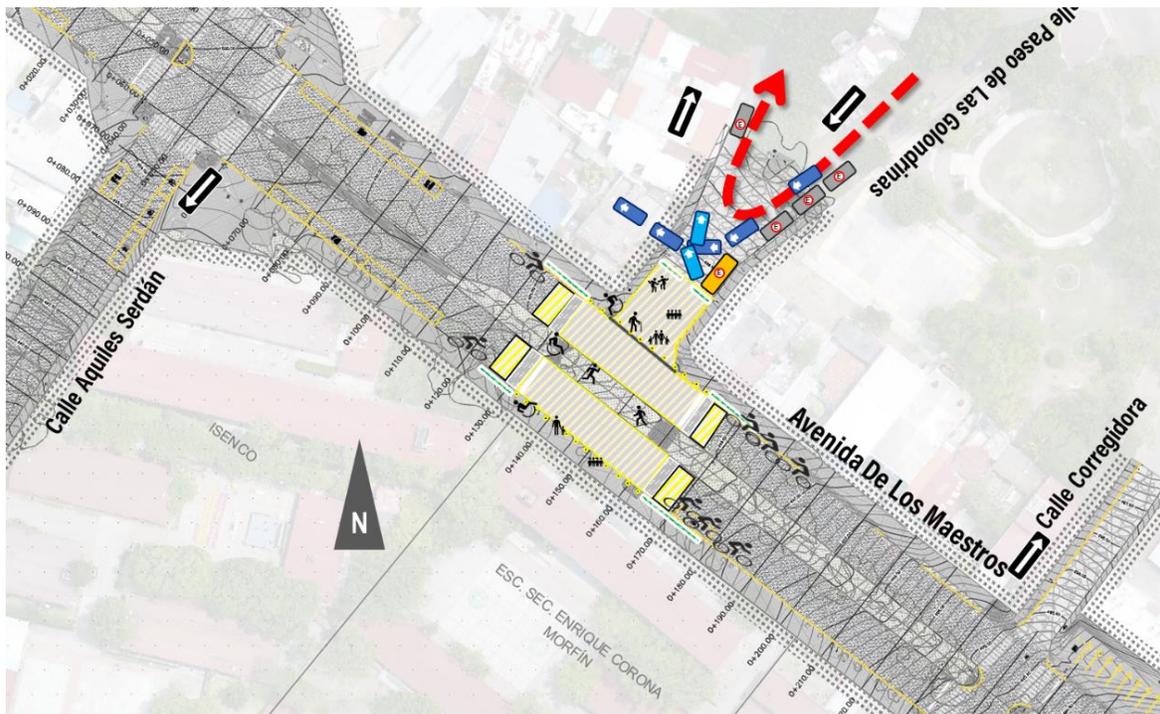
Figura 85 | PROPUESTA CONCEPTUAL DE MEJORA DEL ENTORNO, CON EL CIERRE DE LA CONEXIÓN DE PASEO DE LAS FLORES CON AV. DE LOS MAESTROS.

Cerrar la conexión de Paseo de las Flores al flujo de vehículos, y generar un circuito continuo con velocidad controlada (límite de 20 km/h) entre las calles de Paseo de Las Golondrinas y Paseo de Las Flores. Atender el tema del manejo del tránsito hidráulico.

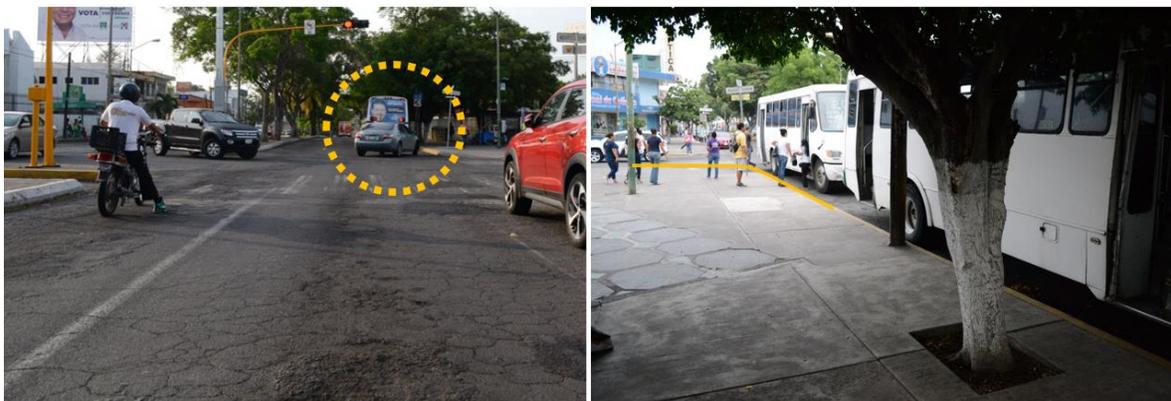
Otro tema es el comportamiento de los conductores en no detenerse en la parte longitudinal, hasta en donde está delimitada la parada. Esto genera que una unidad de autobús ocupe los dos espacios, y cuando llega la segunda unidad, se deba de parar en algunas ocasiones bloqueando el cruce peatonal paralelo con la calle Aquiles Serdán, o genera un potencial de colisión con los vehículos que dan la vuelta izquierda viniendo de la calle Aquiles Serdán hacia el este de la Avenida.

Figura 87 | MANIOBRA FALLIDA DE ACOPLAMINETO DEL CONDUCTOR POR TENER VEGETACIÓN COMO OBSTACULO.

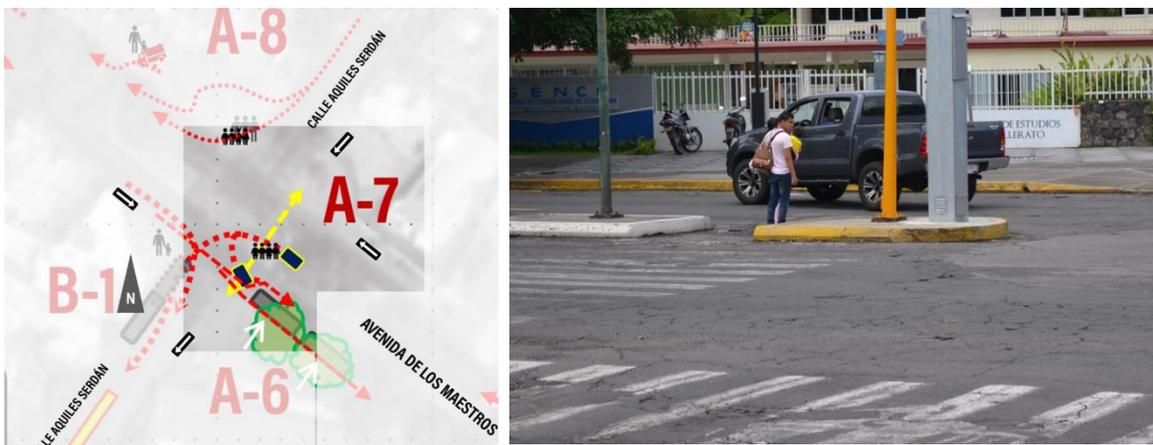
Durante la visita de sitio, se observaron constantes conflictos entre conductores que realizaban la maniobra de vuelta en U o retorno sobre la Avenida De Los Maestros, del sentido oeste al este; debido al flujo constante de usuarios peatones que cruzan la Avenida, y se resguardan en la mediana, pero en la parte este de la intersección, no se tiene un tiempo destinado de forma segura para los peatones, y estos cruzan en la primer oportunidad de liberación de la zona peatonal, pero al activarse la operación de la maniobra vehicular de vuelta izquierda (con retorno permitido) son potenciales las colisiones a los usuarios vulnerables. Además, la maniobra requiere de mayor dimensión de radio para completar el giro (retorno), que algunas pick-ups o vehículos como camiones de 2 o 3 ejes pueden montarse sobre la sección de la acera.

Figura 88 | REPRESENTACIÓN DE LOS FACTORES DE RIESGO POR LA PERMITIDA MANIOBRA DE RETORNO EN AV. DE LOS MAESTROS.

Cancelar la maniobra de retorno o vuelta en U. Instalar el señalamiento adecuado. Si a través de los estudios de tránsito se demuestra ser una maniobra con alta demanda, se deberá indicar la maniobra alterna con su recorrido a través de las manzanas, con señalamiento vertical de diagramáticas con distancia suficiente para cada conexión a esta maniobra, y adecuar el corredor nuevo en las zonas de contexto, para mejorar la condición de estas calles en términos de seguridad vial y la nueva carga vehicular que puedan recibir. Mantener el sistema de información de destino a través del nuevo circuito instalado.

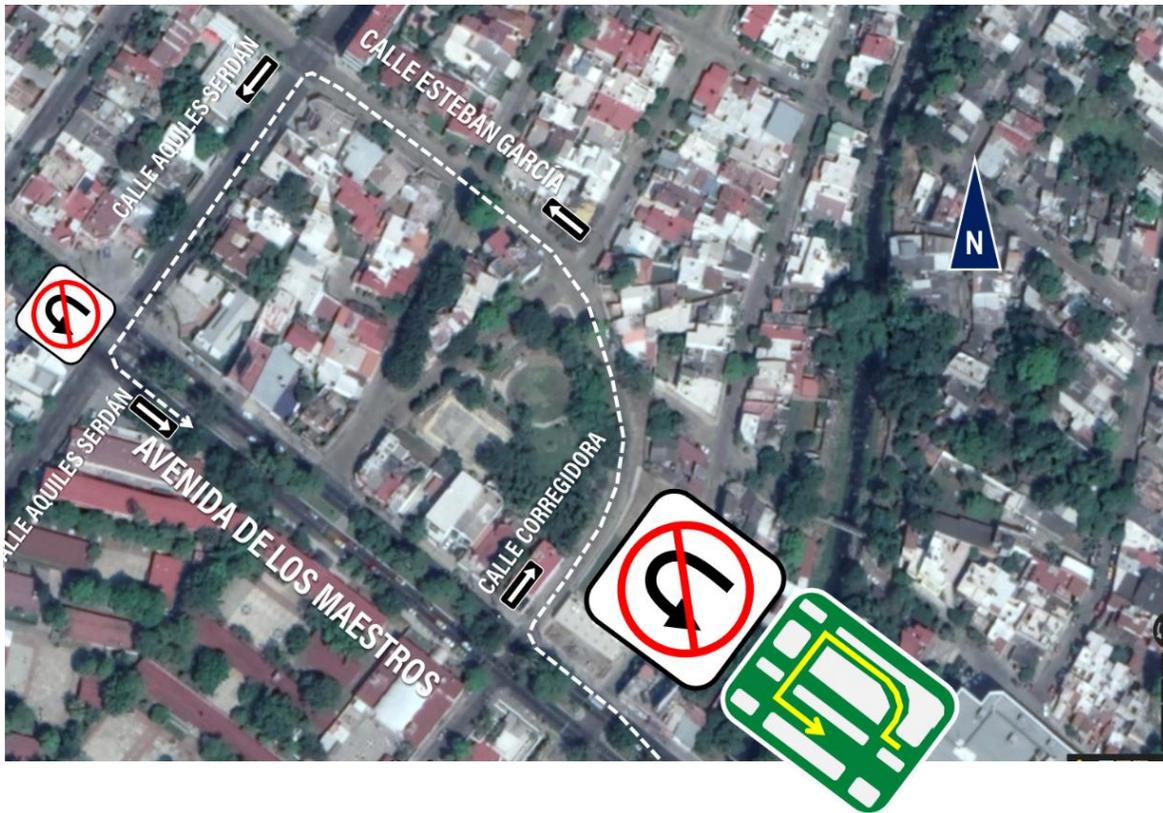
Figura 90 | RECOMENDACIÓN PARA ATENDER LA CANCELACIÓN DE LA MANIOBRA DE "RETORNO" O VUELTA EN U.

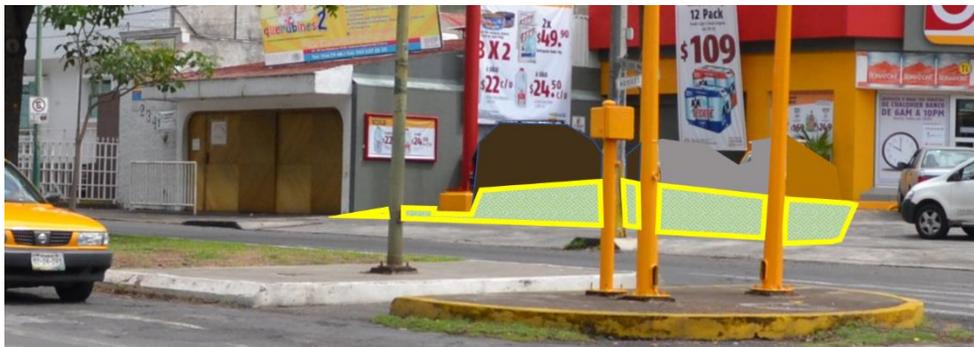
Figura 93 | TRABAJAR LA RECOMENDACIÓN DE CANCELAR LOS CAJONES DE ESTACIONAMIENTO QUE PONEN EN RIESGO A LOS INFANTES Y A SUS ACOMPAÑANTES.

Cancelar los cajones de estacionamiento adyacentes entre las propiedades, con al menos 10 metros de separación, del muro de la guardería, para tener el espacio de visibilidad, percepción-reacción y evitar un atropello o colisión.

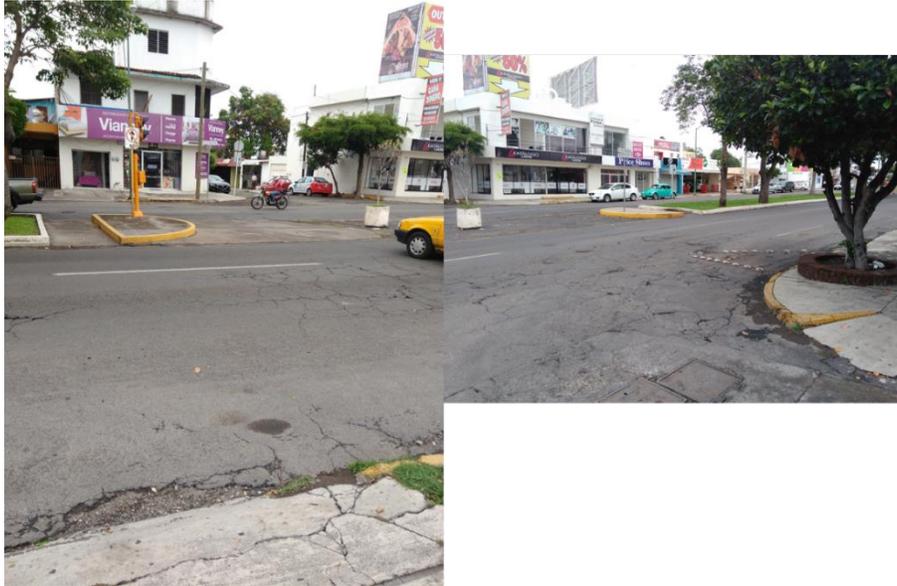
Esta intersección tiene un desfase o falta de alineamiento con su conexión entre el norte y el sur, lo que genera un cruce peatonal en diagonal o que los peatones crucen fuera del campo visual de los conductores que conectan a través de Doroteo López, exponiéndolos al riesgo de un atropello.

Figura 96 | DESFASE EN EL CRUCE PEATONAL QUE EXPONE A UN ATROPELLO CON VEHÍCULOS AL CONECTAR PUNTOS CIEGOS Y AL HACERLO EN DIAGONAL CON MAYOR DISTANCIA DE EXPOSICIÓN.

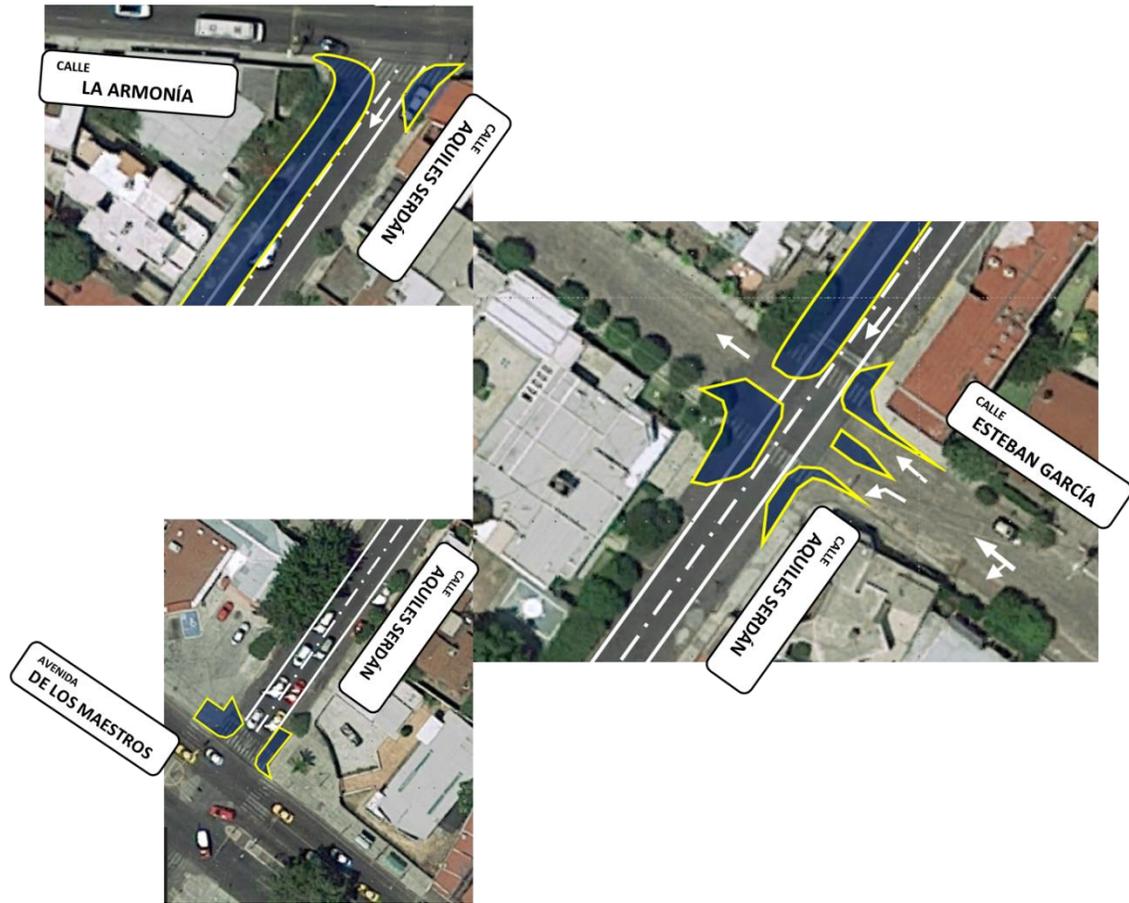
Figura 98 | ATENCIÓN A LA MODIFICACIÓN DE SENTIDO DE CIRCULACIÓN Y ORDENAMIENTO VIAL ENTRE LAS CALLES ESTEBAN GARCÍA Y AQUILES SERDÁN.

Adecuar la operación de la calle Estaban García para su operación en un solo sentido, para evitar una doble toma de decisión por cada carril que se cruce, generar maniobras para un cruce seguro (por etapas) para cada usuario vulnerable de la vía y conductores. Integrar en la recomendación el aplicar una estrategia de control de tránsito de ALTO TOTAL en ambas vialidades que conectan. Adecuar la vialidad de Aquiles Serdán en un solo carril de circulación efectivo.

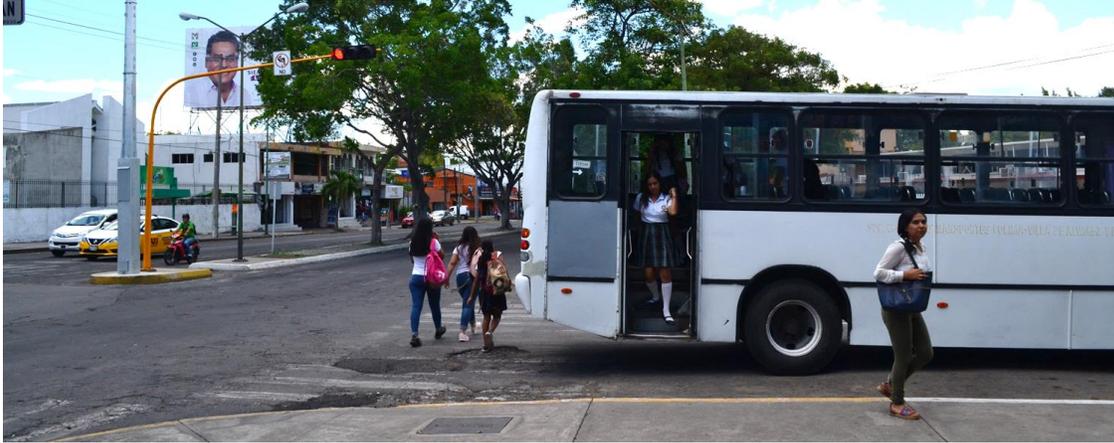
operaciones, por lo que los conductores paran lo más cercanos a la esquina y en dónde encuentren un espacio disponible.

Figura 99 | SITUACIÓN DE ASCENSO/DESCENSO SIN DISPOSITIVOS DE CONTROL DE TRÁNSITO QUE INDIQUEN SU MANIOBRA.

Recomendación

Adecuar el espacio para la parada del transporte público, que quede fuera de la zona de maniobras de vehículos, que se identifique para los usuarios, y que su espacio se delimitado vertical y horizontalmente, además de las adecuaciones físicas apropiadas de una parada (caseta y mobiliario urbano).

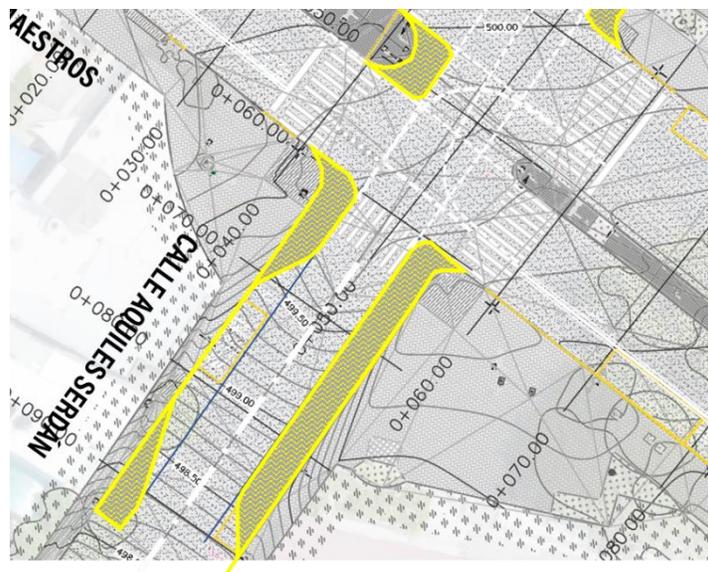
Figura 100 | FORMALIZAR LA INFRAESTRUCTURA PARA LA OPERACIÓN ORDENADA Y FUNCIONAL, GENERAR BAHÍA PROTEGIDA DE PARADA.

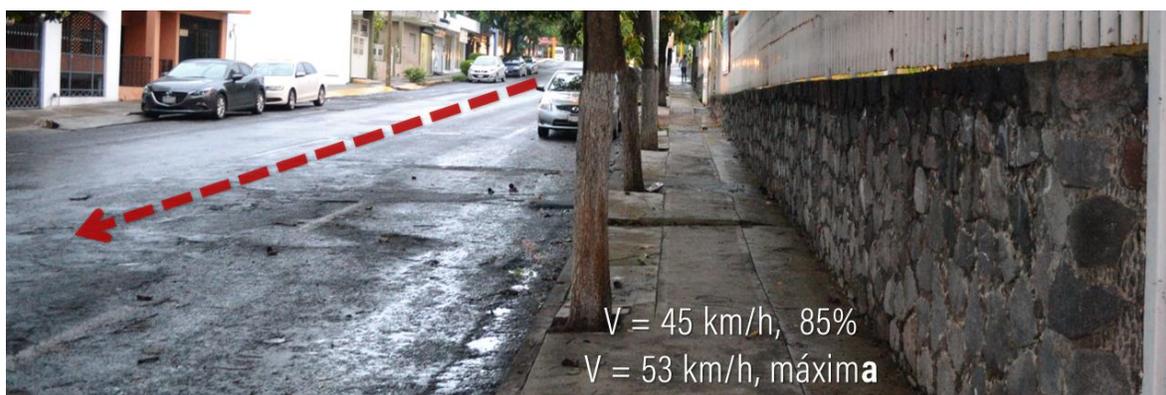
La condición actual de tener 2 carriles de flujo vehicular, secciones de carriles de 3.45 metros y carriles de estacionamiento en ambos lados, genera una percepción de mayor velocidad en la conducción, y a esto se suma la topografía con pendiente negativa en descenso cercana de 5%, lo que hace una suma de velocidades alcanzadas entre 45 y 53 km/h, cuando la velocidad límite es de 30 km/h, pero sin ninguna condición en la infraestructura que produzca en los conductores el mantener la velocidad dentro del límite. Al cierre de la sección con la calle Valerio Trujano, está el acceso a la escuela de nivel kínder o preescolar “Ignacio Manuel Altamirano”.

Figura 101 | REGISTROS LEVANTADOS ALEATORIAMENTE, CON VELOCIDADES MAYORES AL LÍMITE DE ESTA VIALIDAD SEGÚN EL REGLAMENTO DE TRÁNSITO, DEL H. AYUNTAMIENTO DE COLIMA

Reducir la sección de los carriles vehiculares a 3.00 metros. Integrar reductores de velocidad de diseño de circulación de 30 km/h para vehículos ligeros (de 20 km/h para vehículos pesados), a cada 70 metros, tomando en consideración el punto de partida desde la esquina sur de la intersección de Aquiles Serdán con Av. De Los Maestros, y cerrando 10 metros previos a la línea de parada de la intersección de Aquiles Serdán con Valerio Trujano.

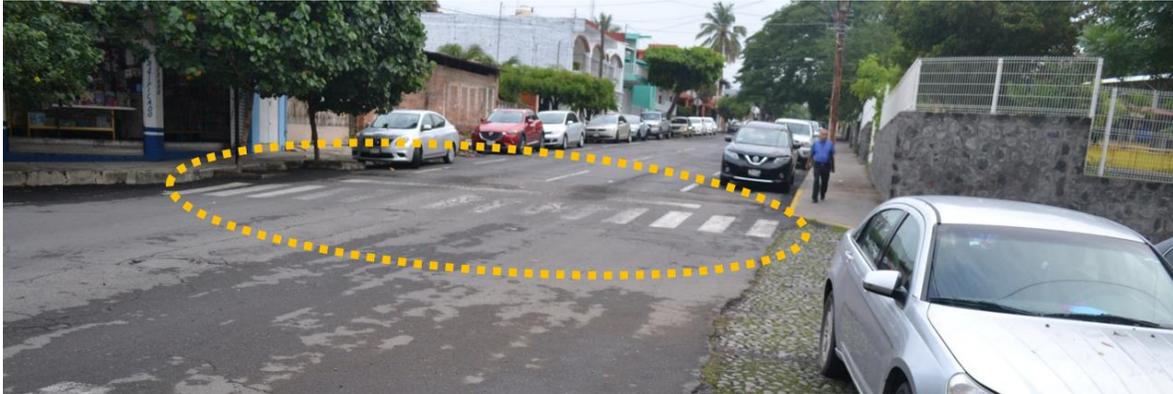
Con la intersección de Valerio Trujano, como medida de control de velocidad, existe instalado un reductor de velocidad con diseño no adecuado y falta de mantenimiento, que no permite identificar la línea de parada. Los conductores en algunas situaciones no frenan y siguen a una velocidad entre 30-40 km/h al paso del reductor.

Figura 102 | ELEMENTO DE CONTROL DE VELOCIDAD, PERO AL FALTARLE MANTENIMIENTO Y NO VISUALIZARSE A DISTANCIA PREVENTIVA, LOS CONDUCTORES LO PASAN A VELOCIDAD DE FLUJO LIBRE.

Atendiendo la recomendación previamente indicada, el reductor deberá tener un rediseño, para que permita el paso de vehículos ligeros a 20 km/h (10 km/h de vehículos pesados). Y dar mantenimiento a las marcas viales del lugar.

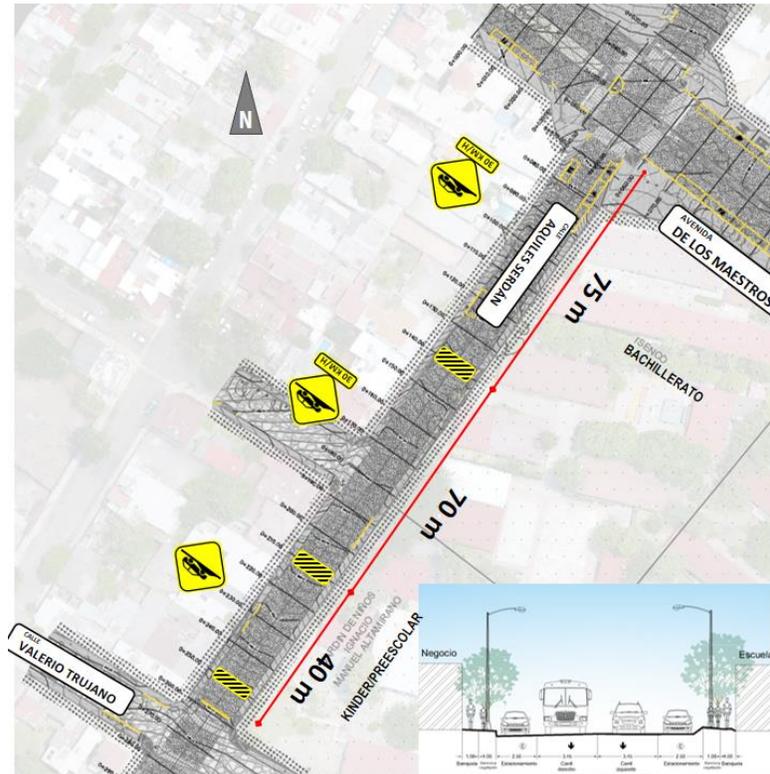
Figura 103 | ESTRUCTURA PROPUESTA PARA UN CONTROL DE VELOCIDAD ACORDE CON EL CONTEXTO DE LA ZONA.

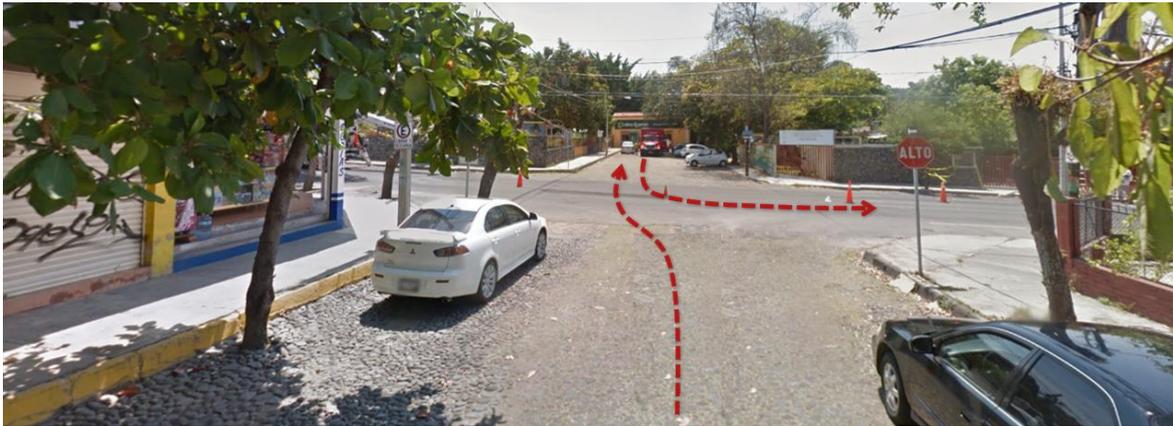
La calle de Valerio Trujano al pasar la intersección del lado este presenta un cierre en la circulación, tipo “calle cerrada”, lo que genera que la circulación opere en doble sentido, pero la circulación de la calle Valerio Trujano del lado oeste de la intersección, conecta en un alineamiento desfasado, lo que involucra adecuar la maniobra en la zona de intersección, o continuamente genera potenciales colisiones frontales entre conductores.

Figura 104 | CON EL DOBLE SENTIDO DE OPERACIÓN Y EL ALINEAMIENTO DEL CARRIL EFECTIVO DE CIRCULACIÓN DE LA CALLE VALERIO TRUJANO, SE PRODUCE UN ALINEAMIENTO DE POTENCIAL COLISIÓN.

Adecuar el acceso de la calle Valerio Trujano (oeste) a la intersección con el alineamiento que ingresa al acceso este de la intersección. Introducir una isla de resguardo peatonal para permitir el cruce en dos etapas y ordenar los flujos y sentidos de la calle cerrada, así como la forma de estacionarse.

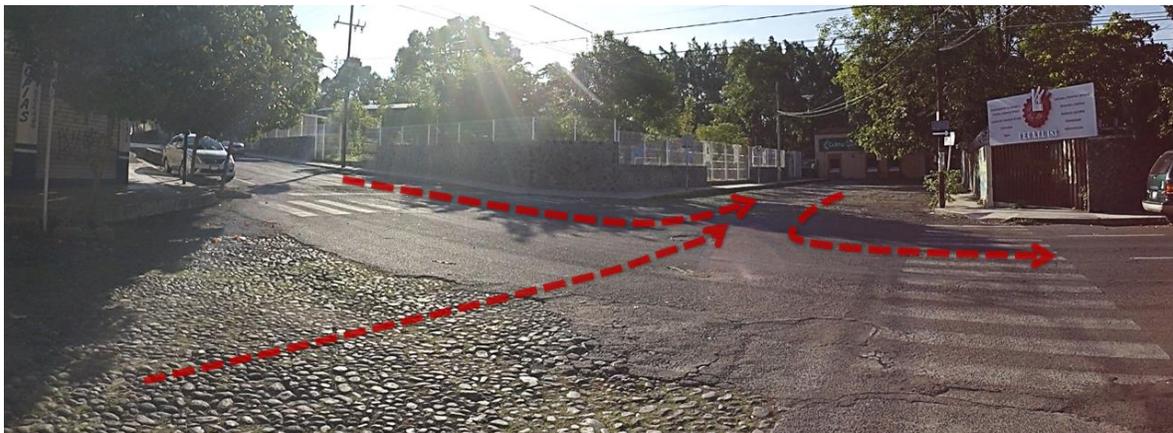
El doble sentido de circulación en el lado este de la calle de Valerio Trujano, genera un cruce con múltiples fuentes de colisión, los peatones actualmente deben atender en un solo cruce dos maniobras. Mientras ya se liberaron de un sentido, puede venir el segundo movimiento.

Figura 105 | RIESGOS ENCONTRADOS DURANTE LAS ACTIVIDADES ESCOLARES.

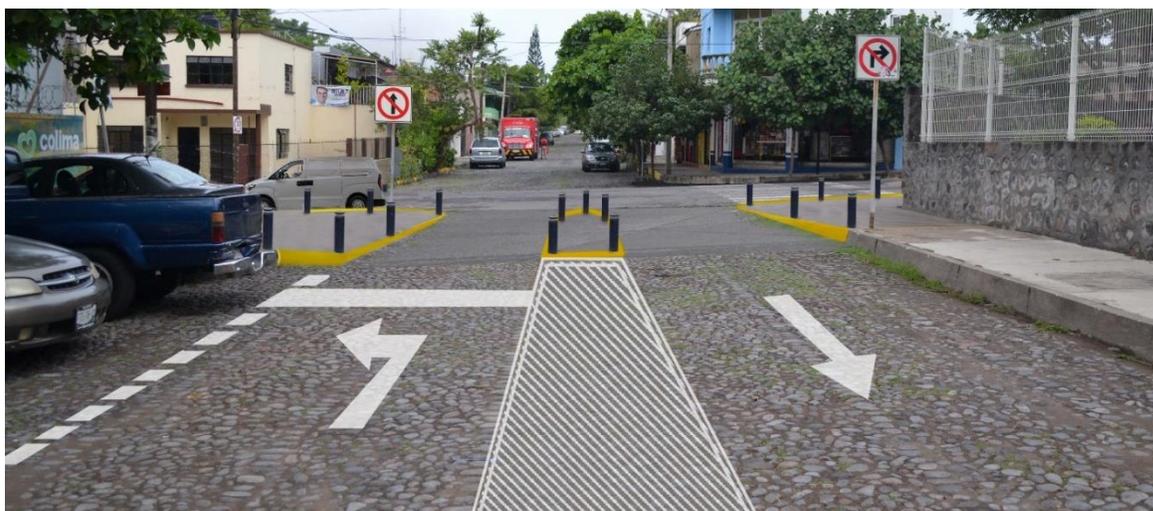
Figura 106 | Propuesta de mejora y ordenamiento de maniobras y flujos viales.

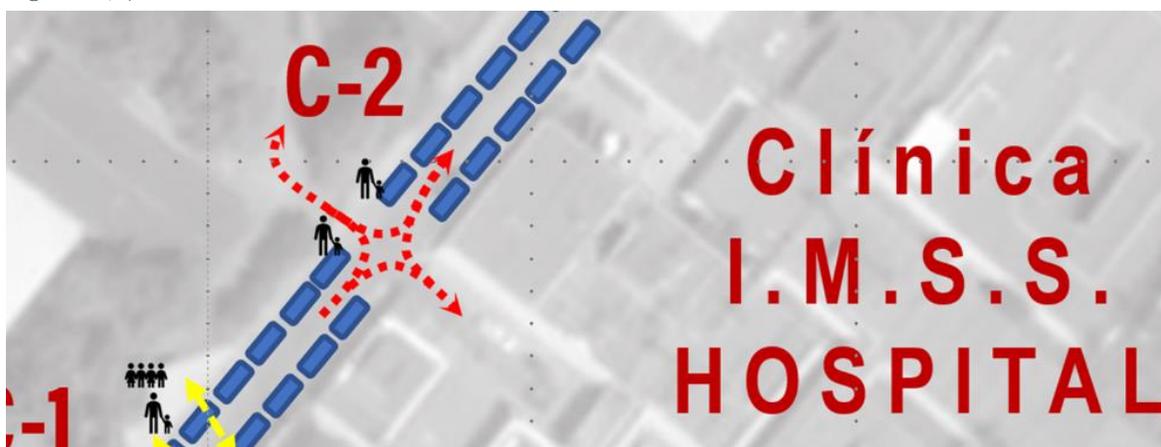
Se identificó la presencia de un estacionamiento para el personal de la Secundaria Enrique Corona Morfín, en el interior del predio, que genera maniobras de entrada y salida sobre la calle Corregidora. Esta maniobra se da con un reducido campo visual entre conductores y ciclistas, y nulo hacia los peatones sobre la acera.

Figura 109 | ACCESO VEHICULAR CON EL ENTRECRUZAMIENTO DE PEATONES Y ESCOLARES.

Extender el ancho de la acera hasta la dimensión del cajón de estacionamiento, en al menos 10 metros previos y posteriores al límite del acceso vehicular.

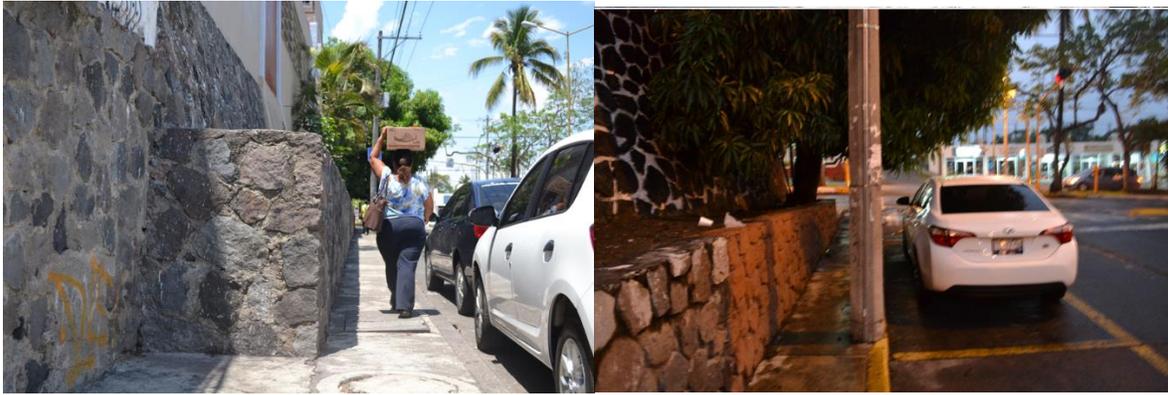
El ancho efectivo de la sección de la acera en ambos costados es angosto, con un promedio de 1.00 metro, esto por lo reducido de la sección y la ubicación de mobiliario urbano y servicios sobre esta sección. La situación se vuelve más crítica en la acera oeste en los 35 metros previos a la intersección de la calle Corregidora con Av. De Los Maestros, en donde un muro de rocas para estabilización o contención de la estructura de la escuela primaria “Libro de Texto” se monta sobre la sección del ancho de la acera y la reduce al espacio restante de la franja de servicio de 1.10 metros, en la que los peatones deben esquivar si les es posible las instalaciones de servicios, pero anula las oportunidades de paso accesible.

Figura 110 | SECCIÓN REDUCIDA A 80 CM EFECTIVOS DE PASO, SIN CONDICIONES DE ACCESIBILIDAD.

Extender el ancho de la acera hasta la dimensión del cajón de estacionamiento, en al menos 10 metros previos del inicio de este muro y los obstáculos existentes, para tener un mínimo de 2.10 metros ancho efectivo de acera.
